| RELATÓRIO DE VISITA TÉCNICA - MONITORAMENTO IN LOCO | | |
| INSTITUIÇÃO: | E.E.F. FRANCISCA FERREIRA SIQUEIRA | DATA: 02.07.2026 |
| PROCEDIMENTO ADMINISTRATIVO Nº: 09.2026.00003413-3 | | 1ºPmJITG |

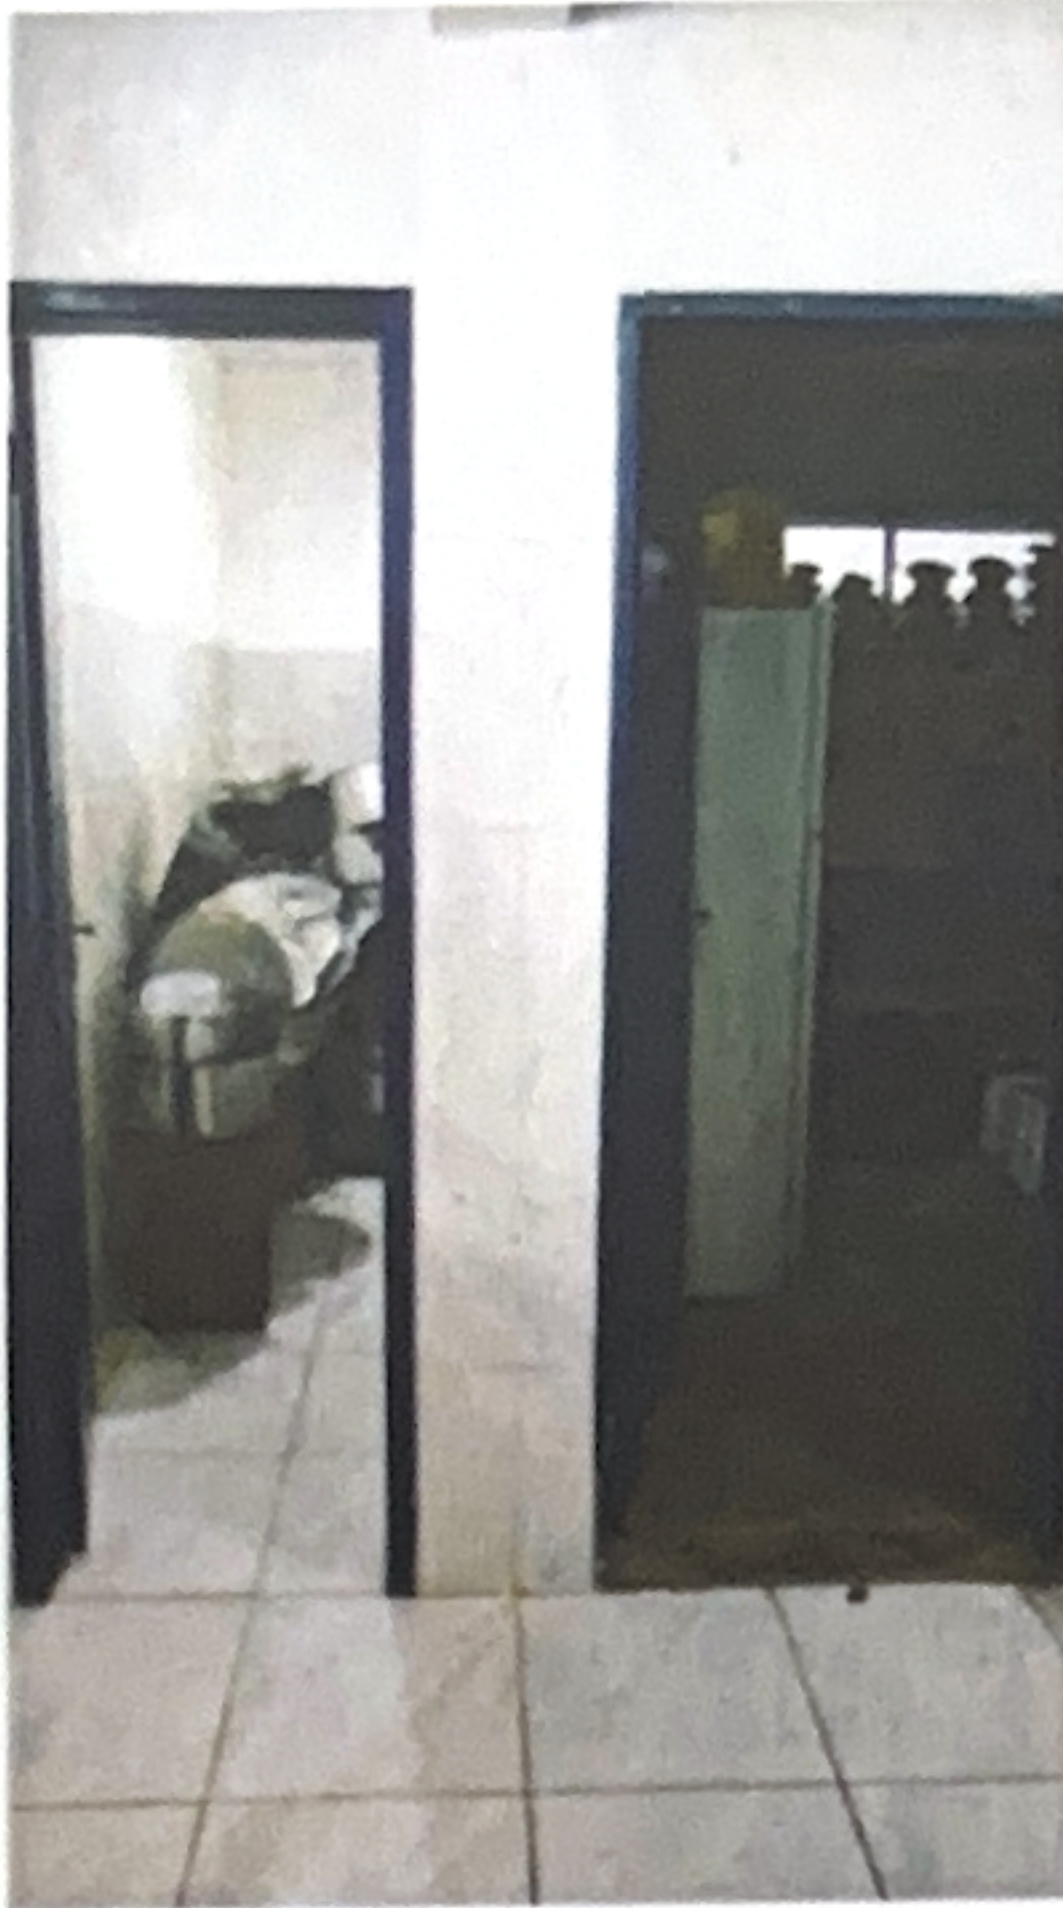
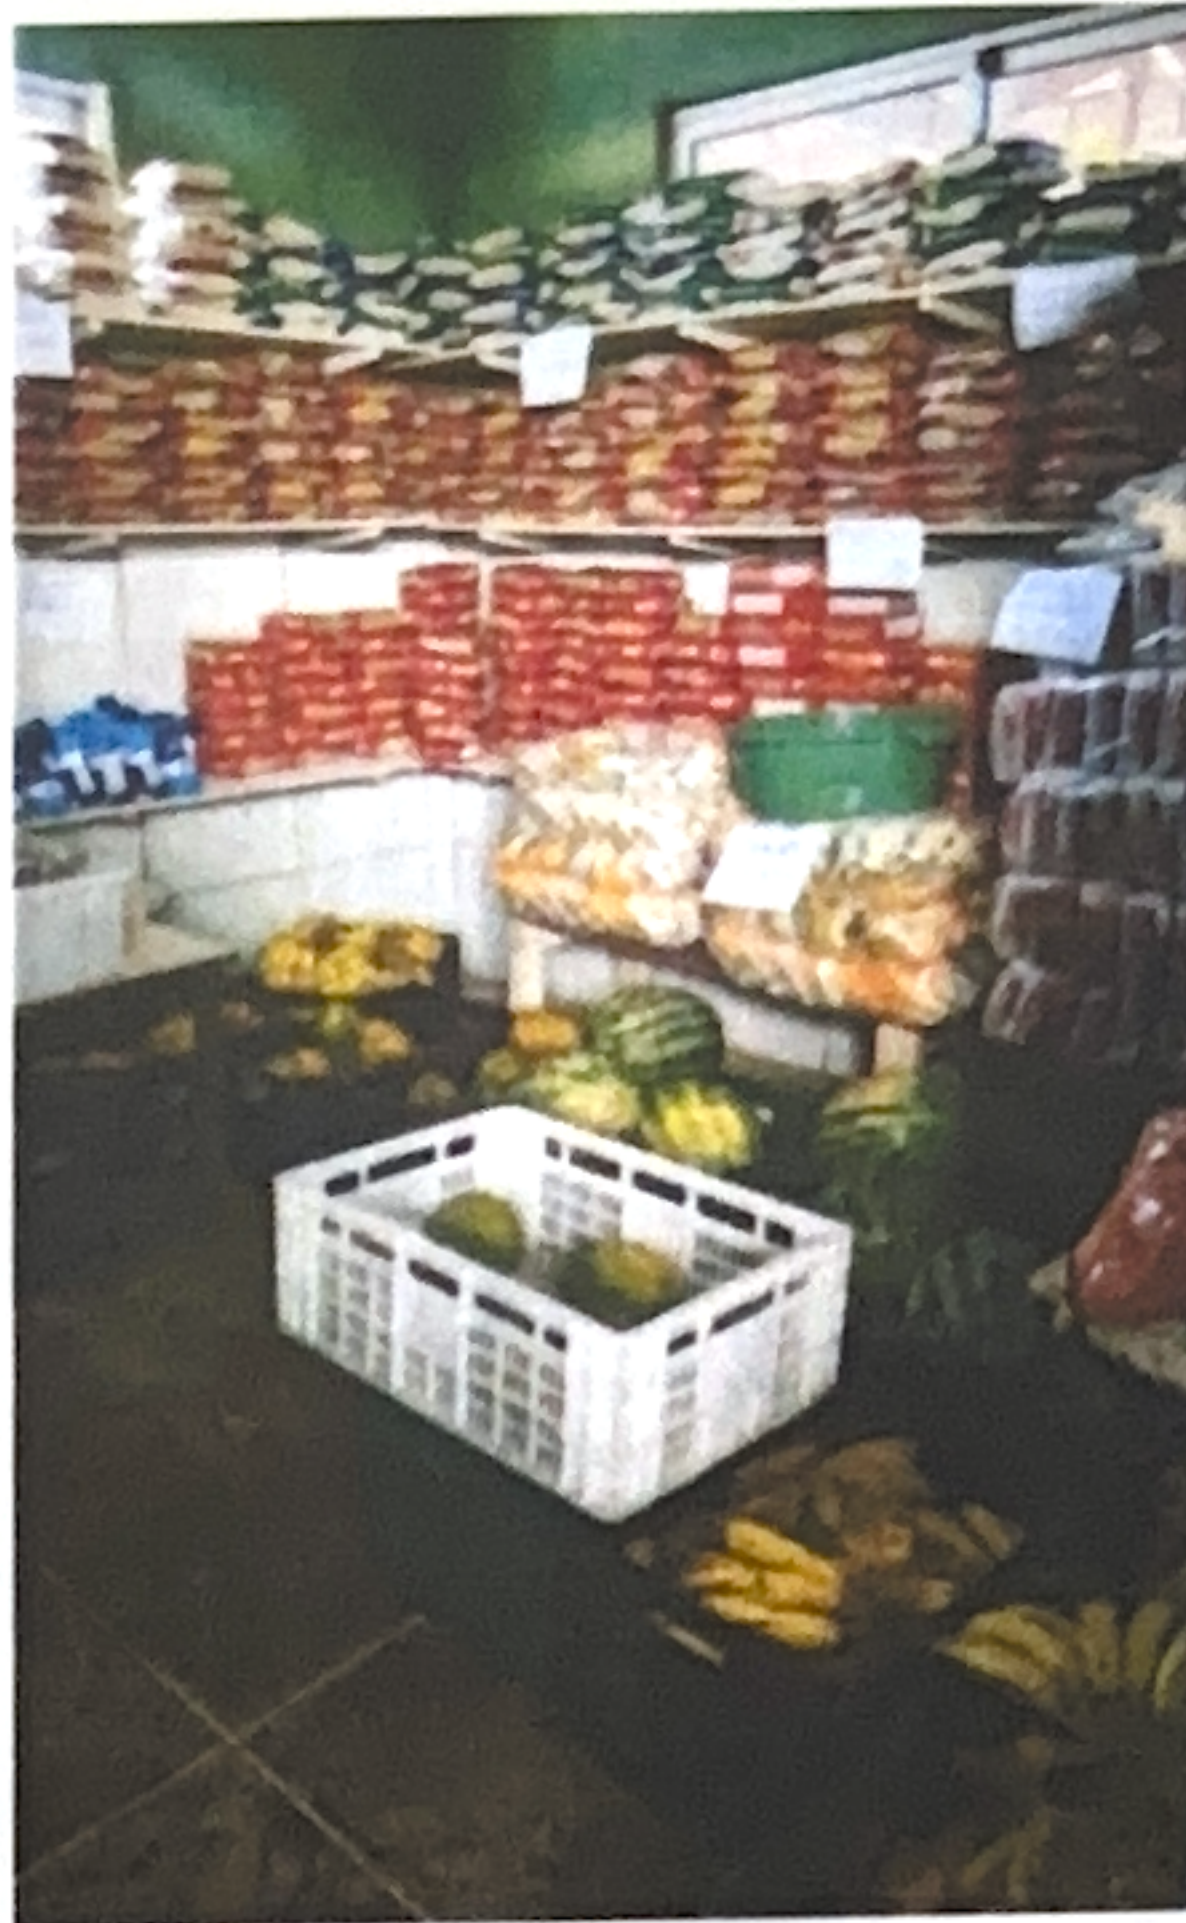
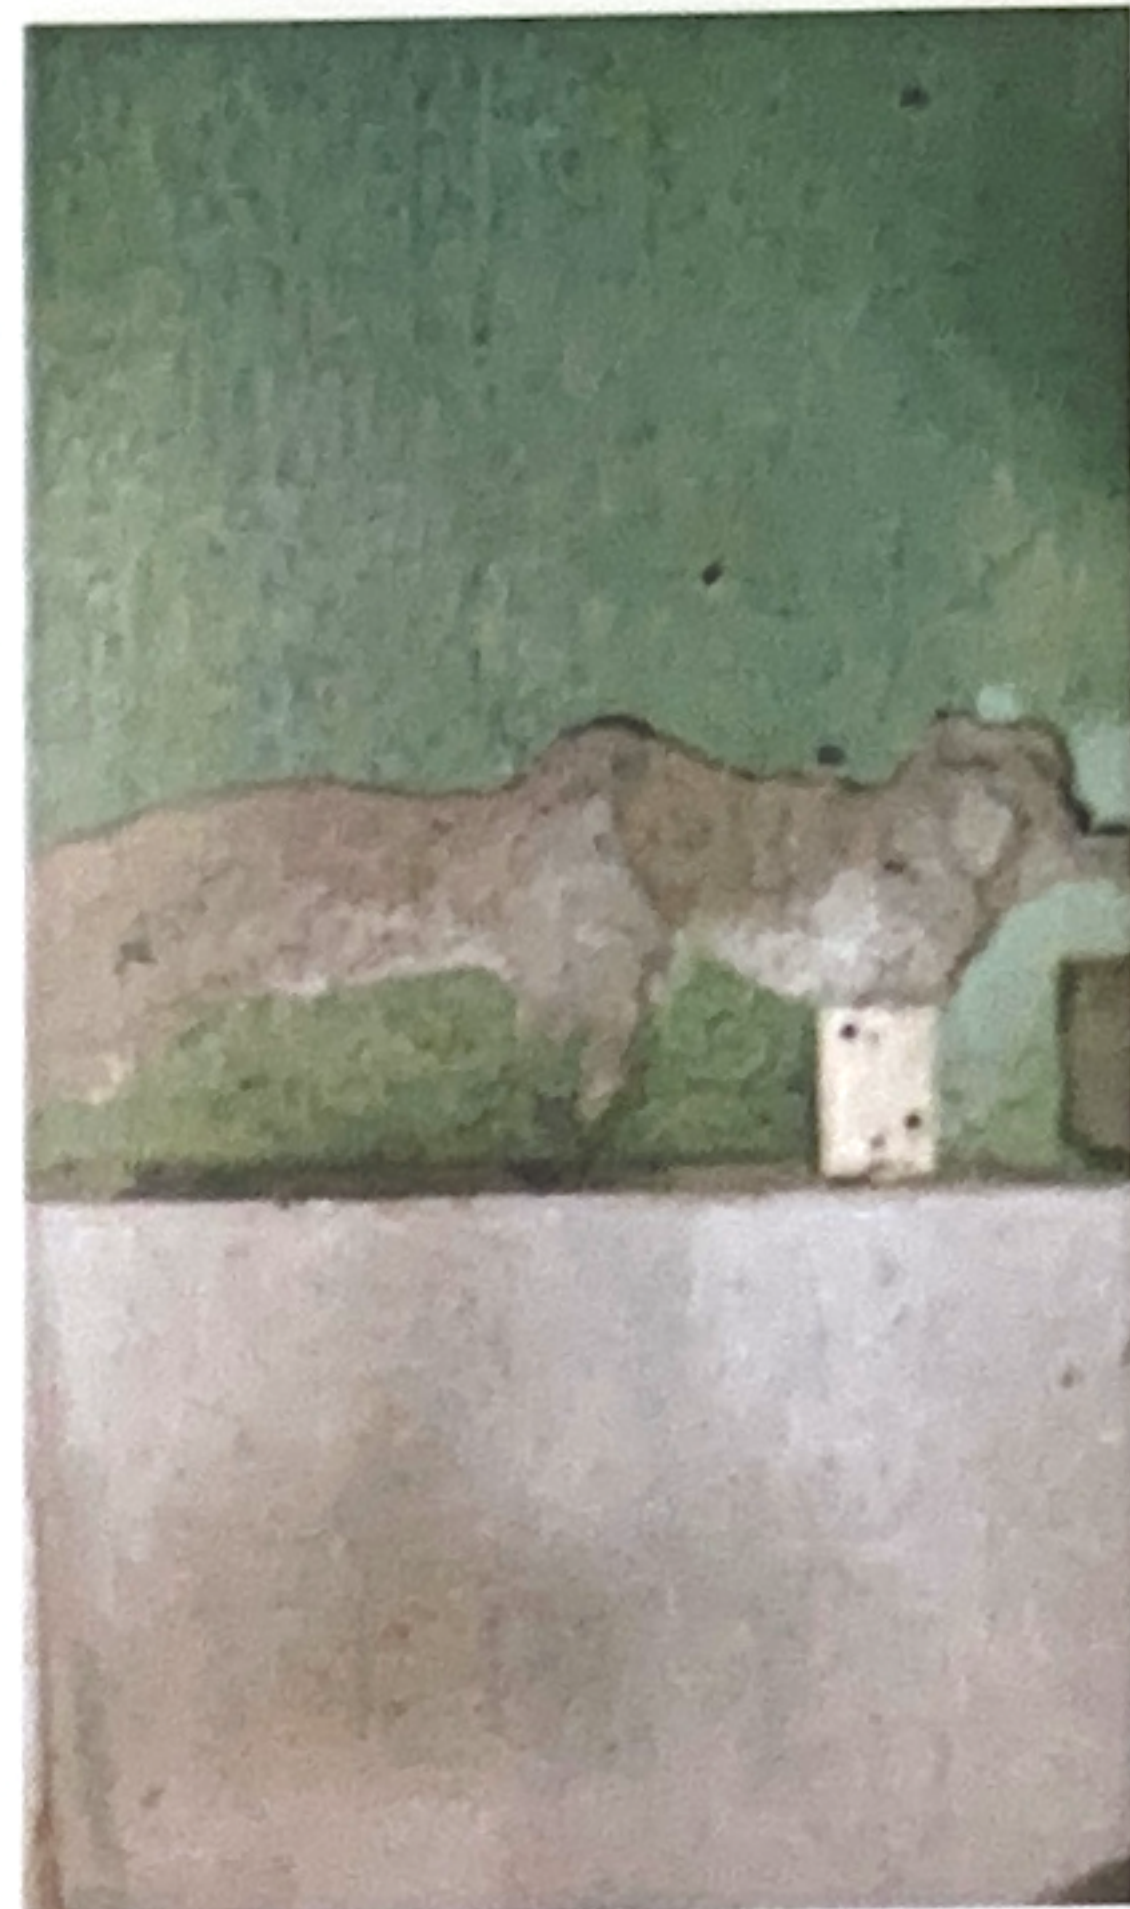
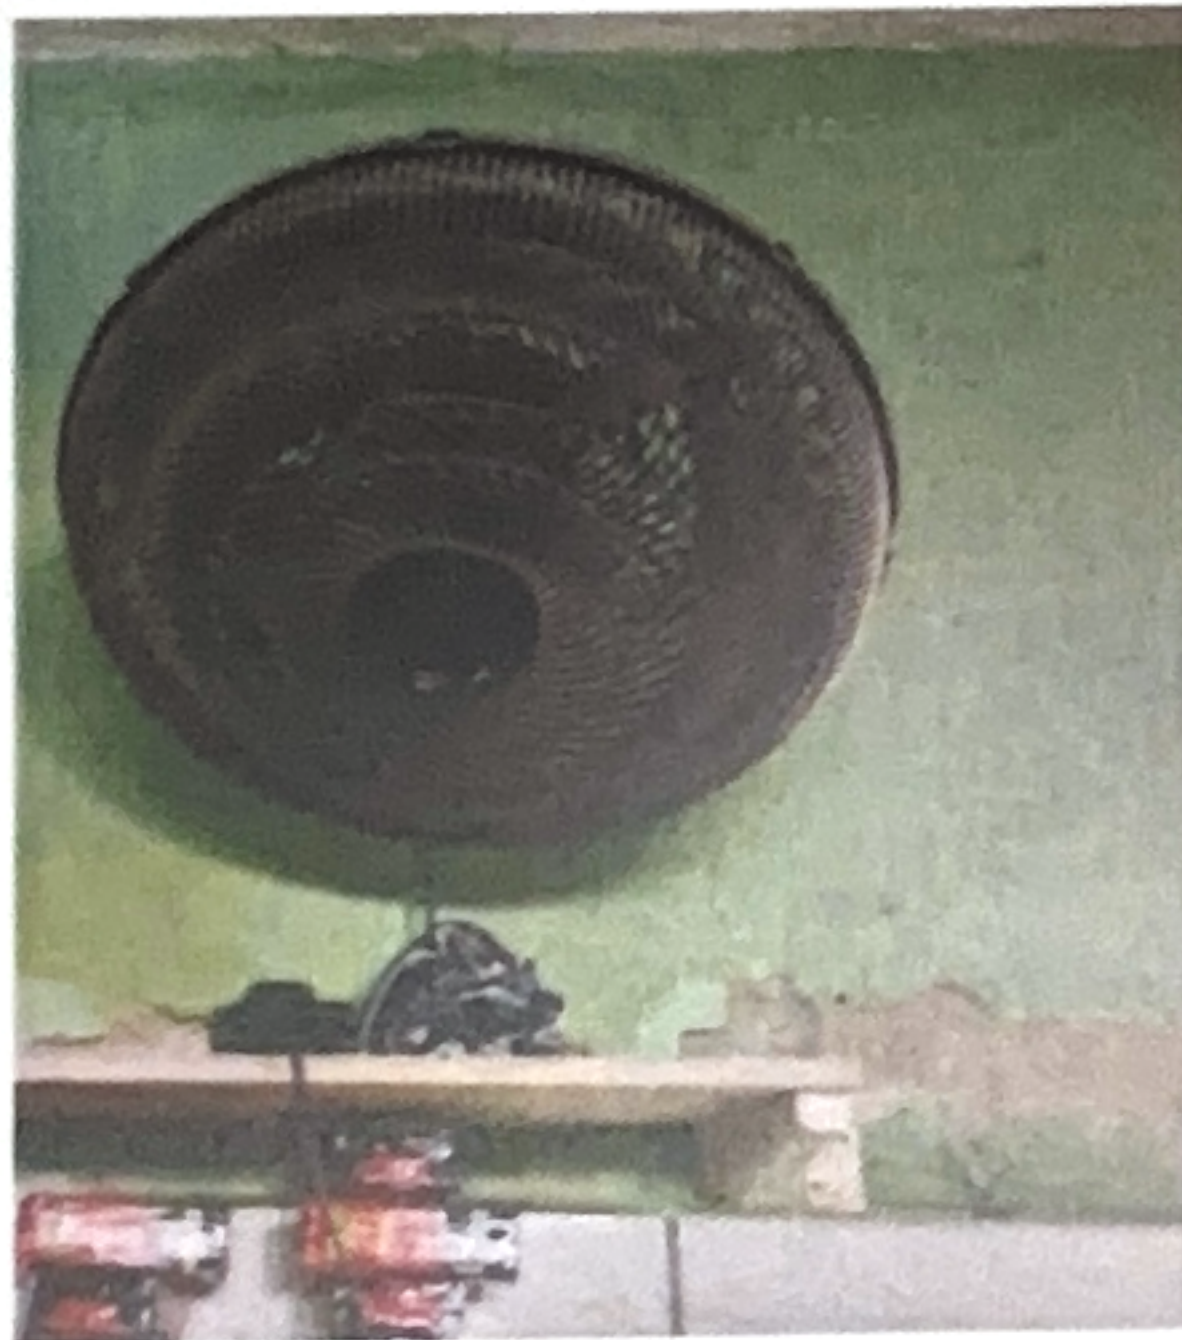
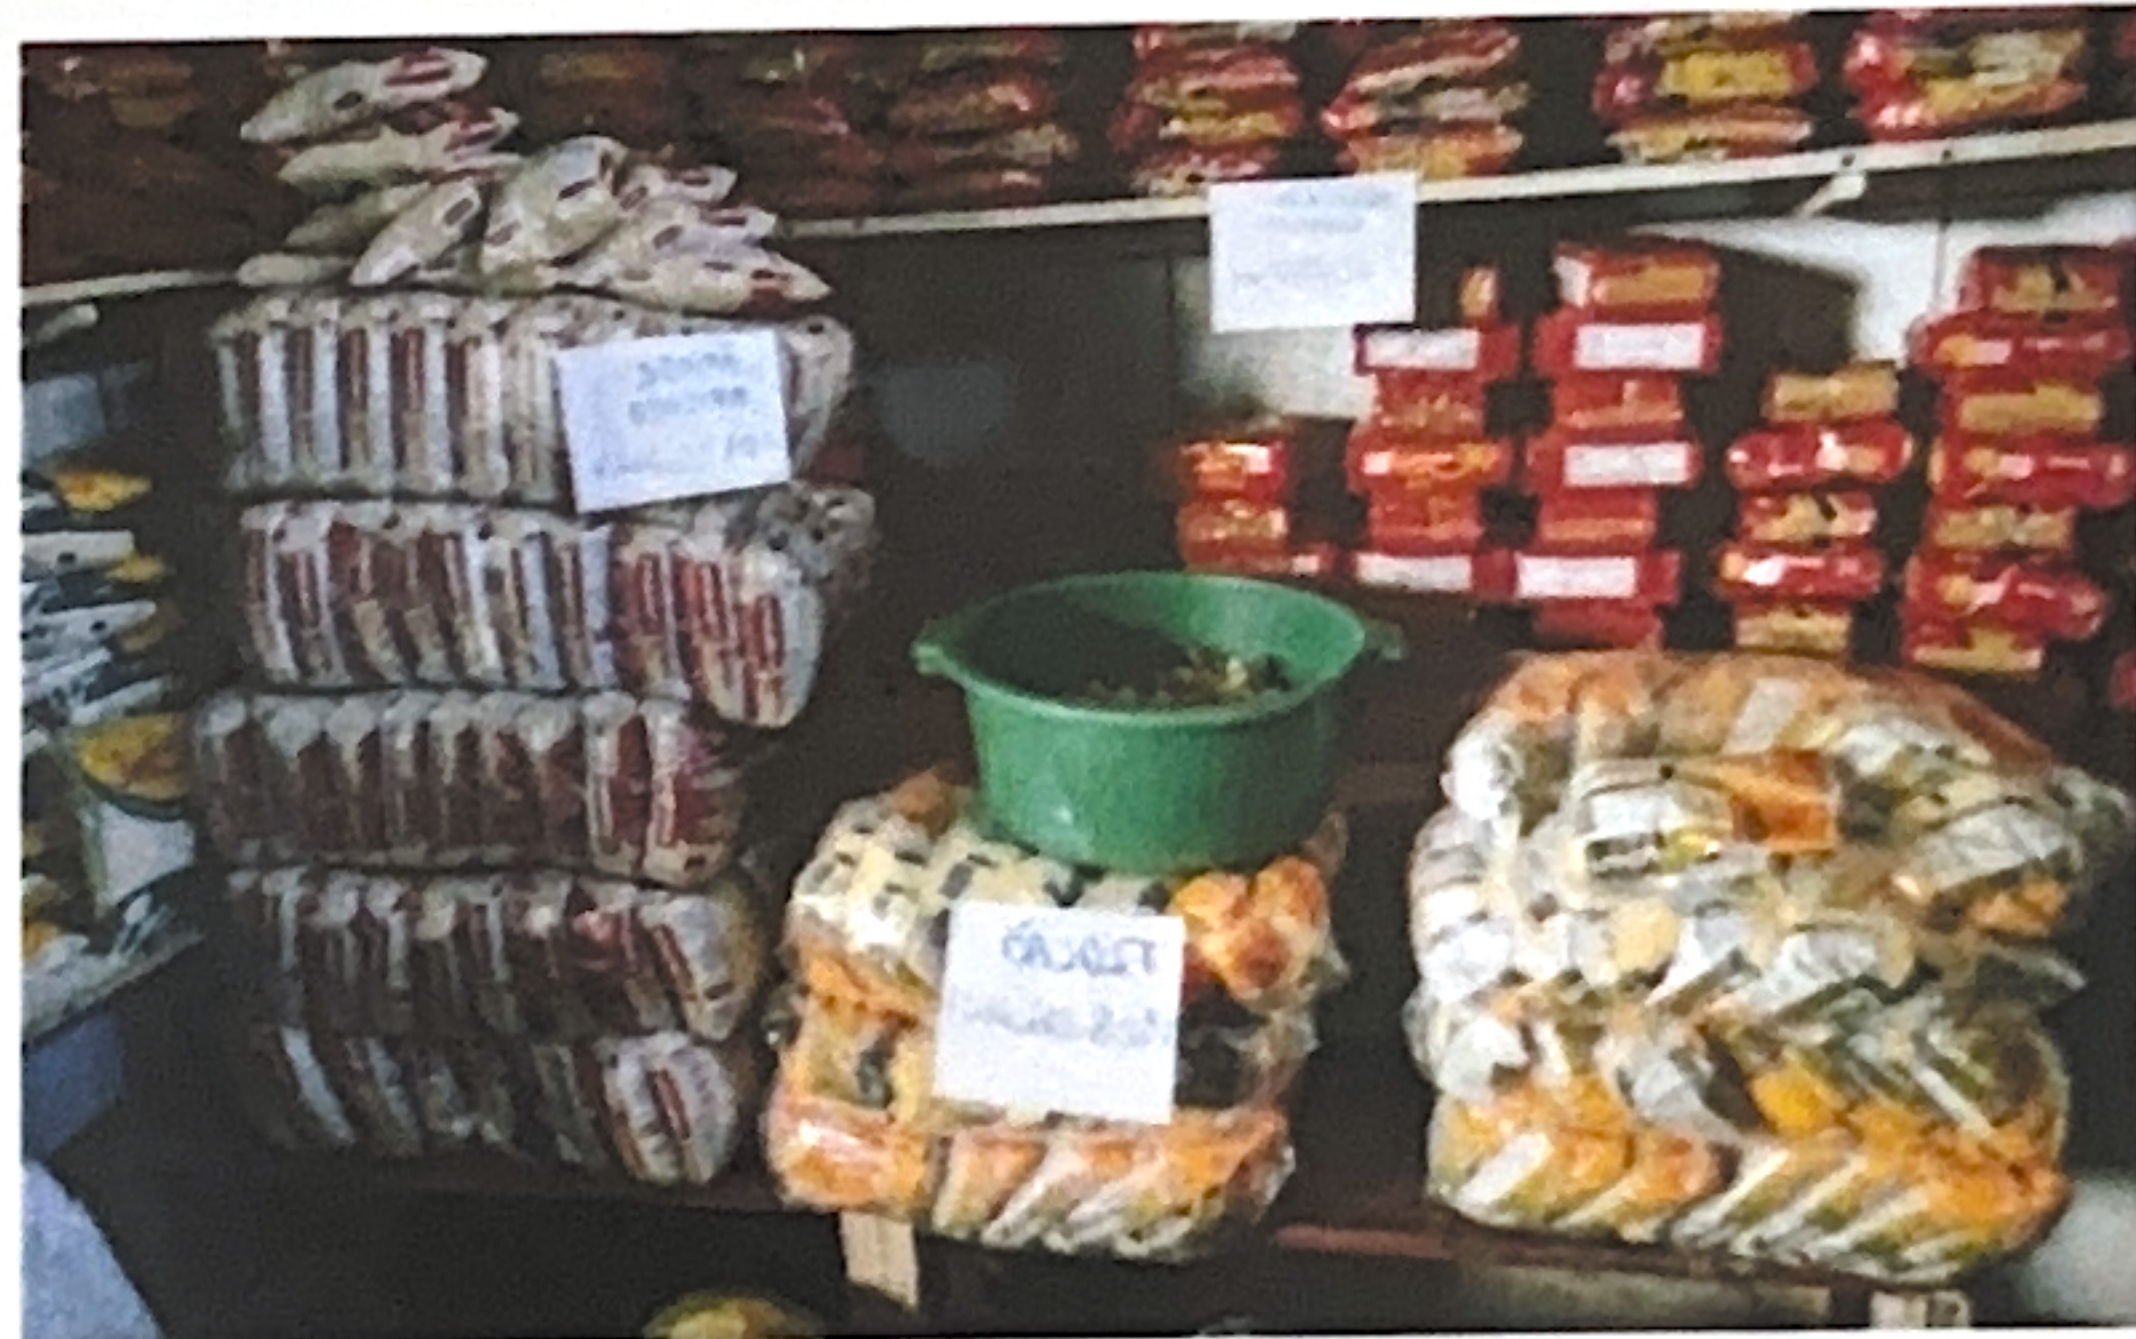
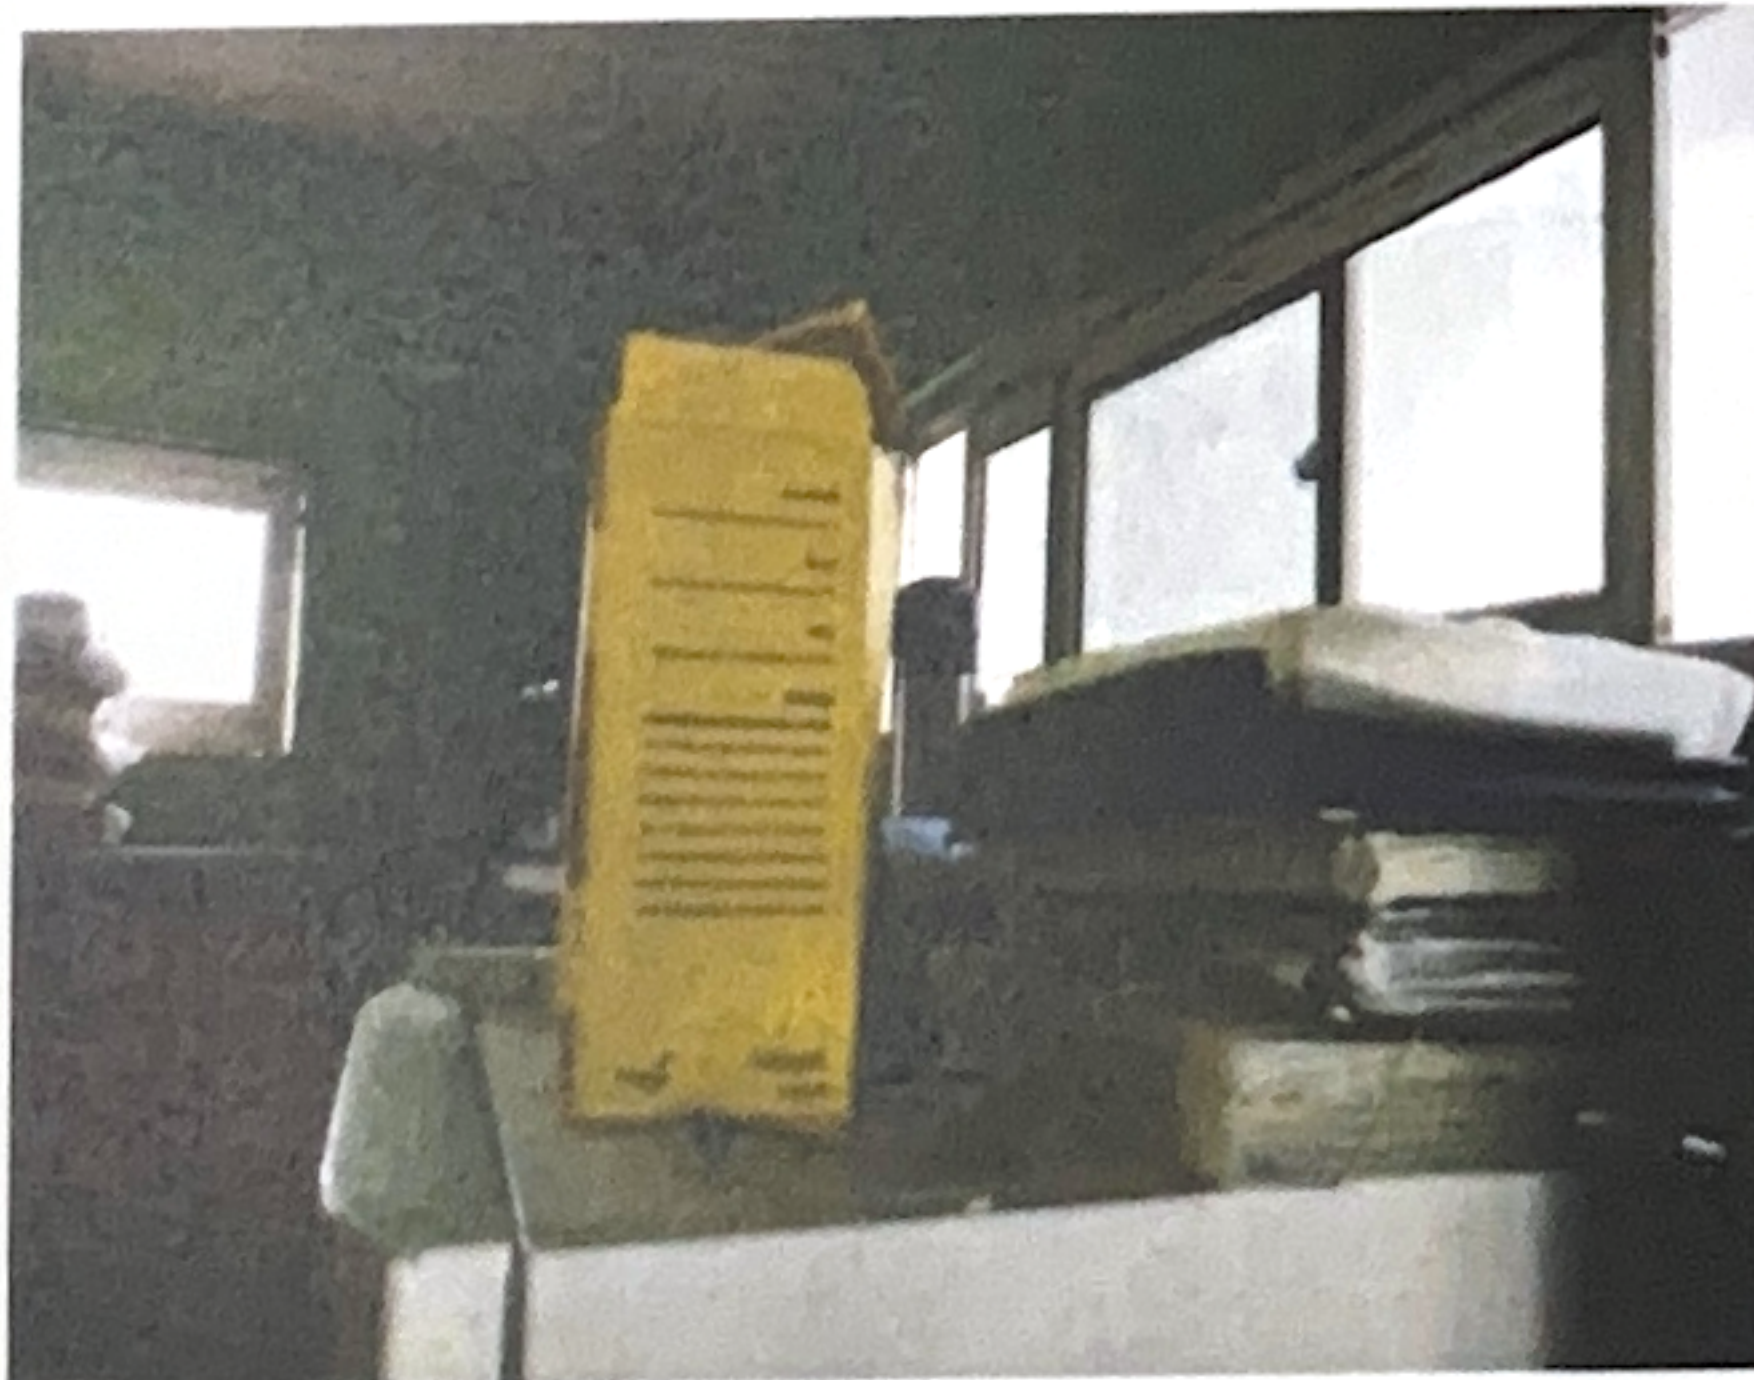
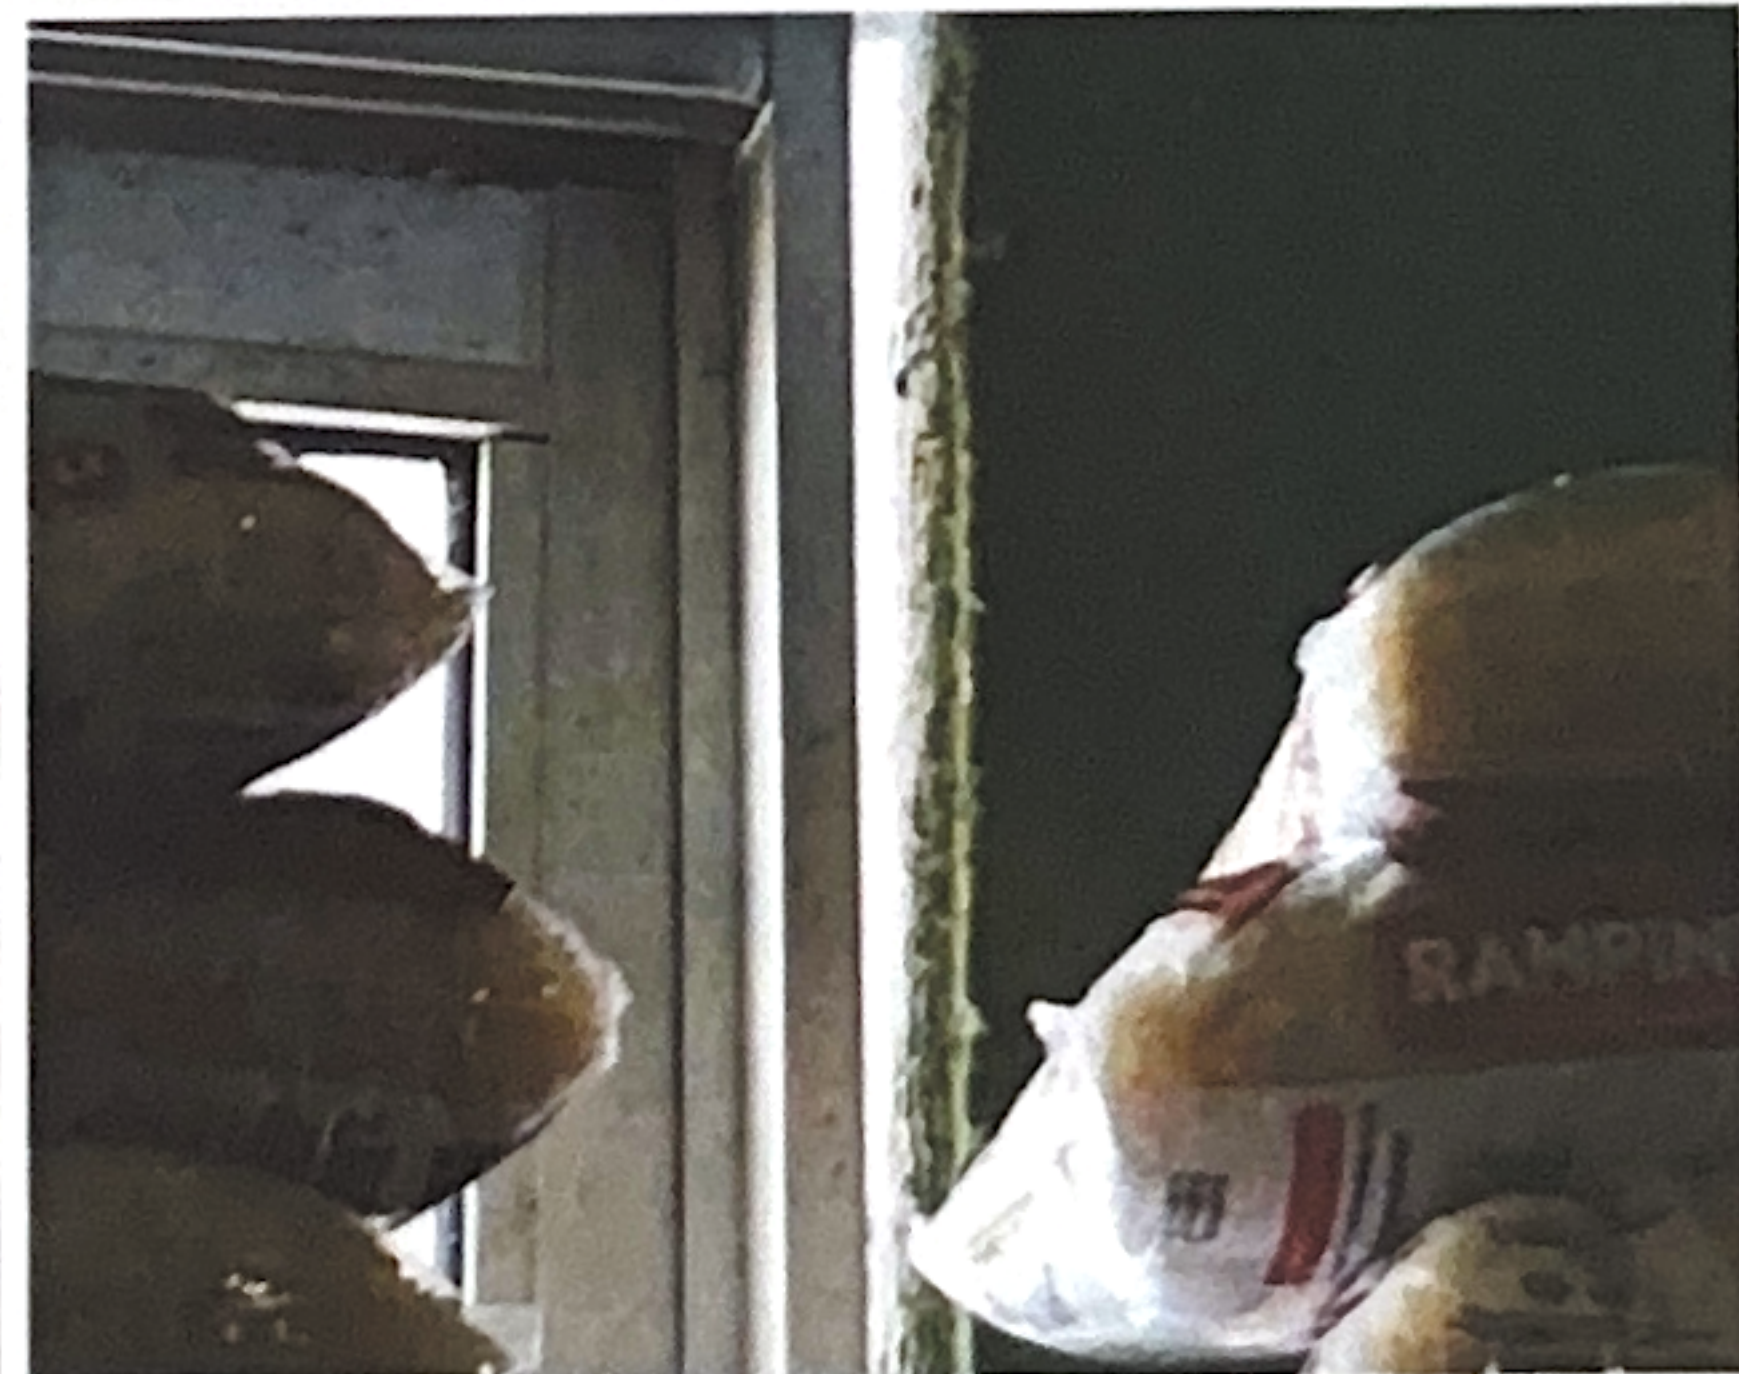
# REGISTROS DA DESPENSA

A continuidade de infiltrações na despensa onde se encontram os produtos e as frutas, que é um fator de risco biológico severo, favorecendo a proliferação de fungos (bolor/mofo) e comprometendo a salubridade do ar e dos insumos.

A ausência do sistema de climatização (ar- condicionado) deixa o ambiente bastante quente, e mesmo tendo o ventilador, não supera a necessidade de climatização. A presença de frestas nas laterais de uma das janelas da despensa configuram pontos de entrada para **animais sinantrópicos e pragas** (vetores), além de impedir o controle térmico necessário para a estabilidade dos produtos.

A escassez de prateleiras, aliada ao espaço reduzido, resultou na identificação de caixas de frutas dispostas diretamente no chão e pacotes de alimentos empilhados inadequadamente. Tais práticas são proibidas, pois dificultam a higienização do piso e favorecem o abrigo de pragas.

- **Reforma e Expansão da Dispensa:** Sanar as infiltrações, vedar janelas contra pragas e executar a ampliação sugerida (remoção da parede do vão de utensílios construído) para comportar quantidade de prateleiras adequadas e possibilitar uma organização adequada dos produtos alimentícios, sem contato direto com o piso.
