| RELATÓRIO DE VISITA TÉCNICA - MONITORAMENTO IN LOCO | | |
| INSTITUIÇÃO: | E.E.F. FRANCISCA FERREIRA SIQUEIRA | DATA: 02.07.2026 |
| PROCEDIMENTO ADMINISTRATIVO Nº: 09.2026.00003413-3 | | 1ºPmJITG |

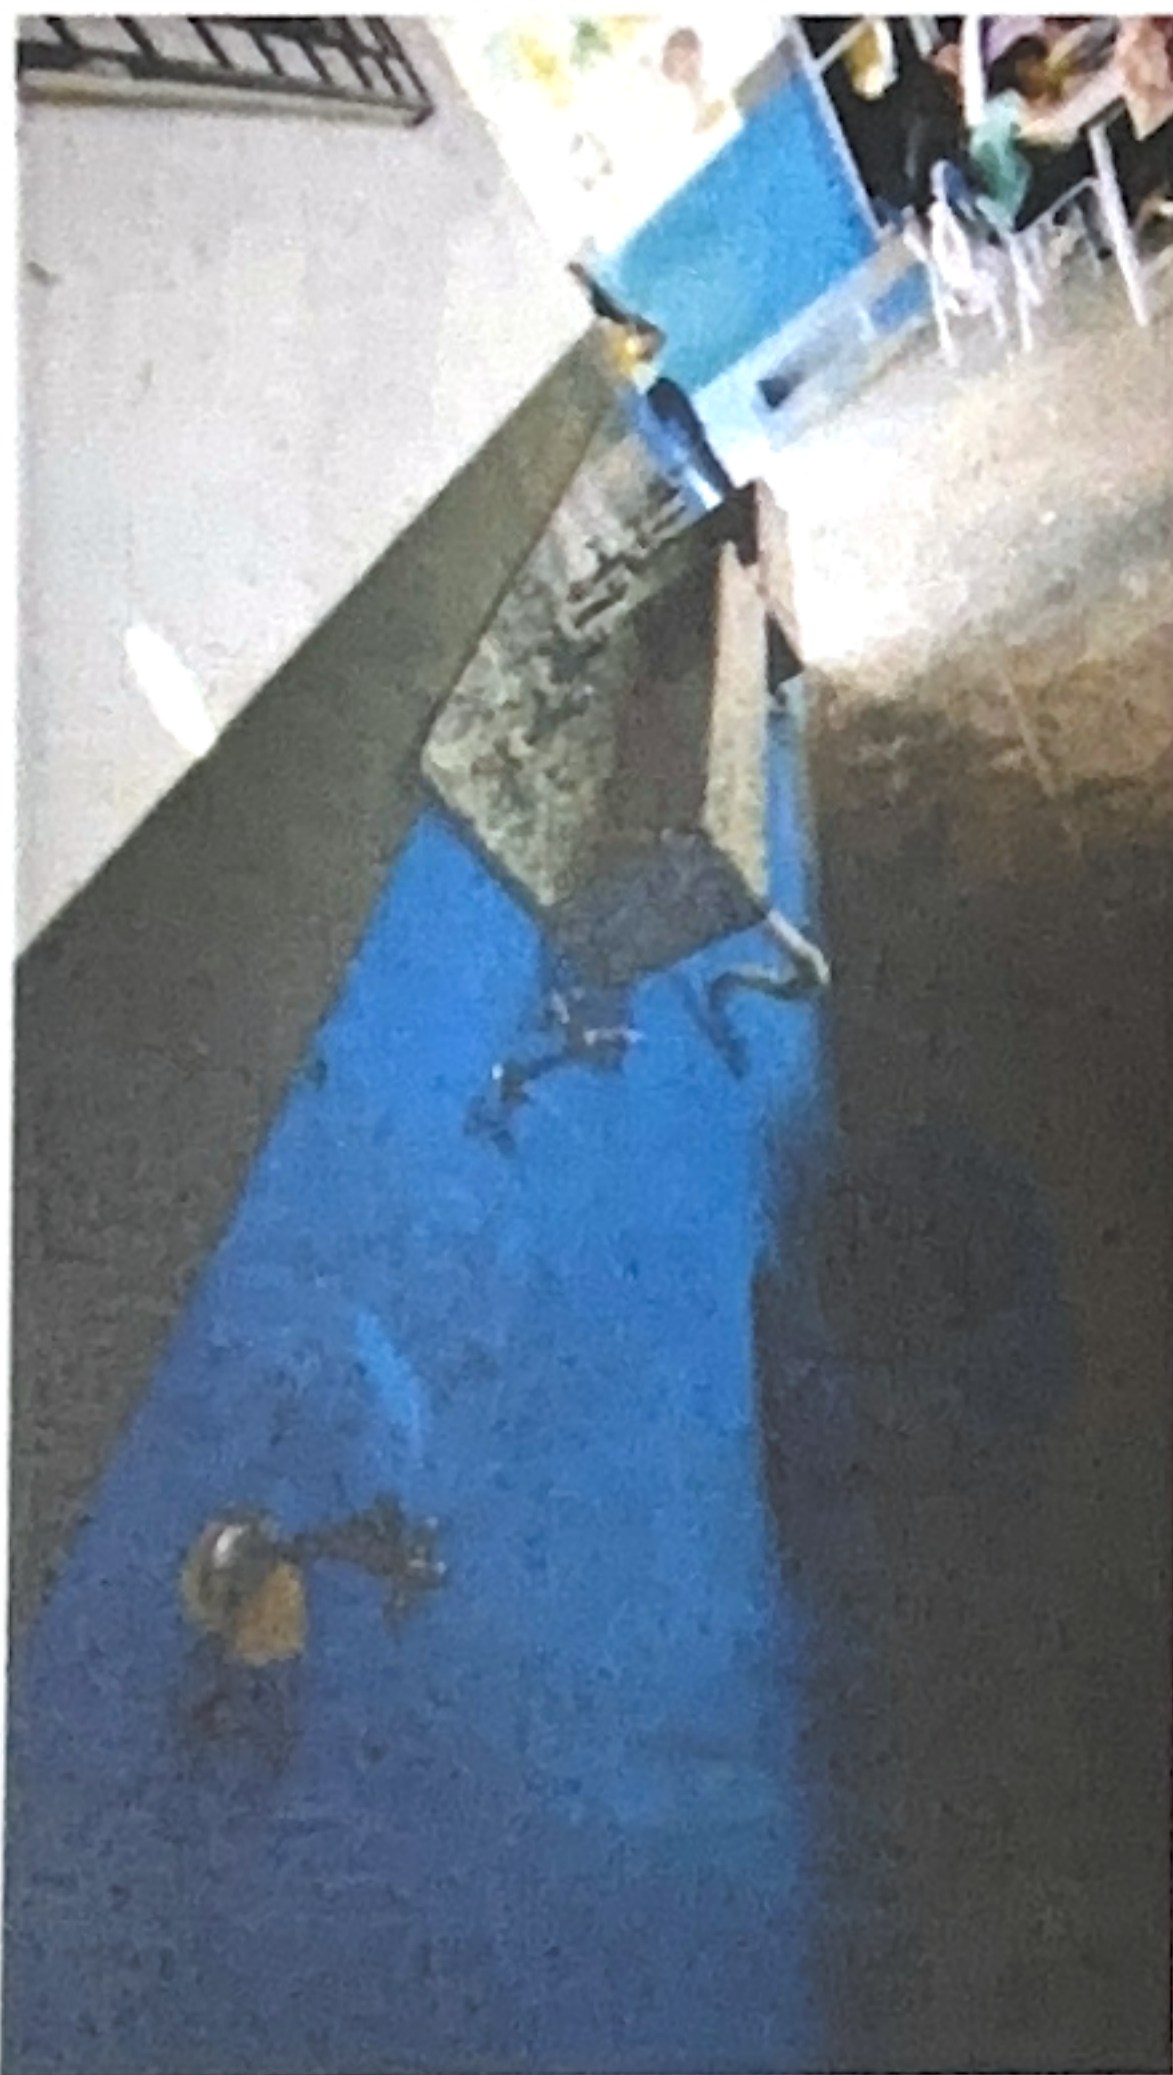
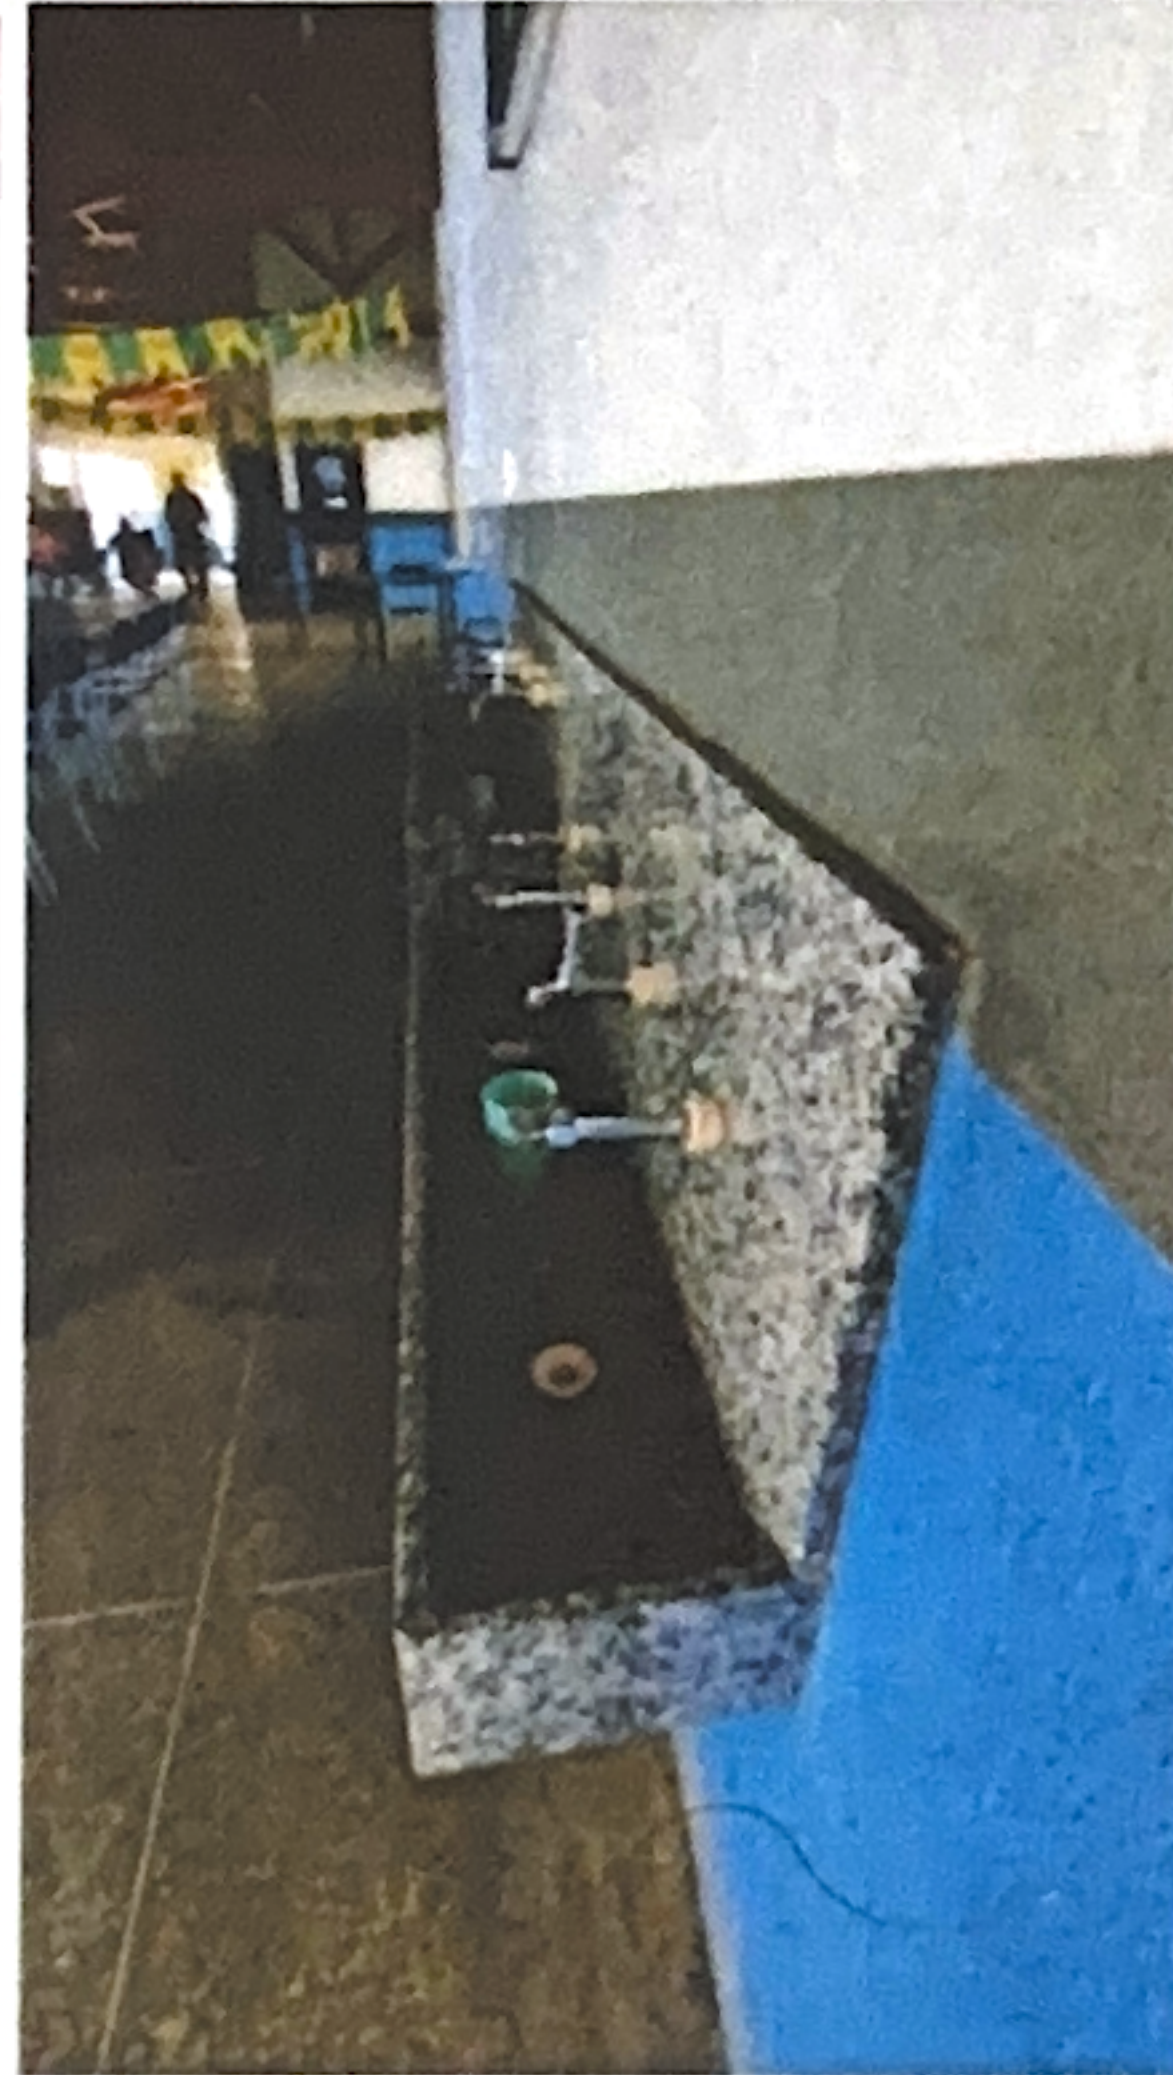
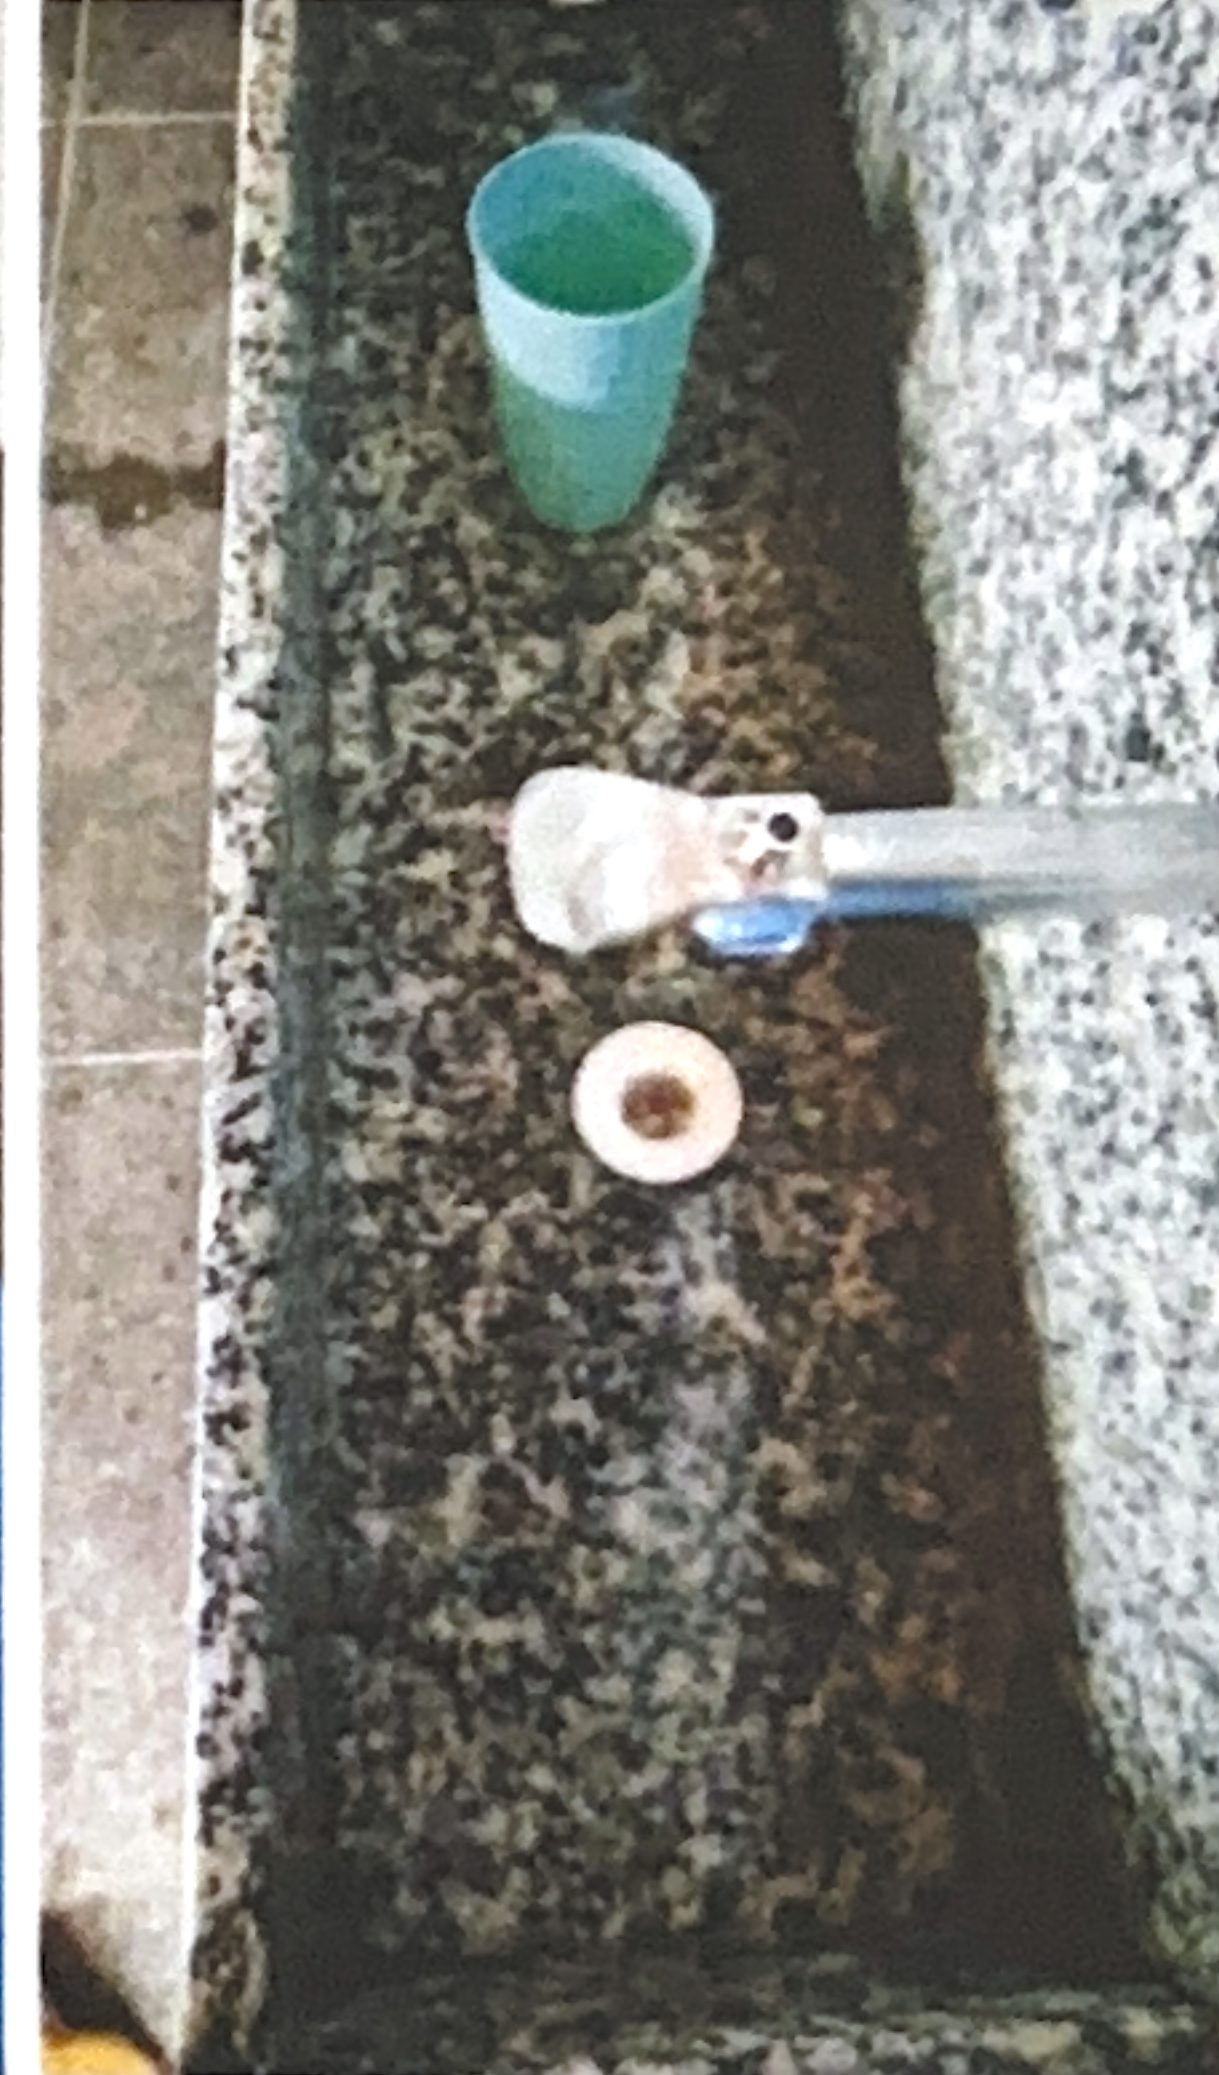
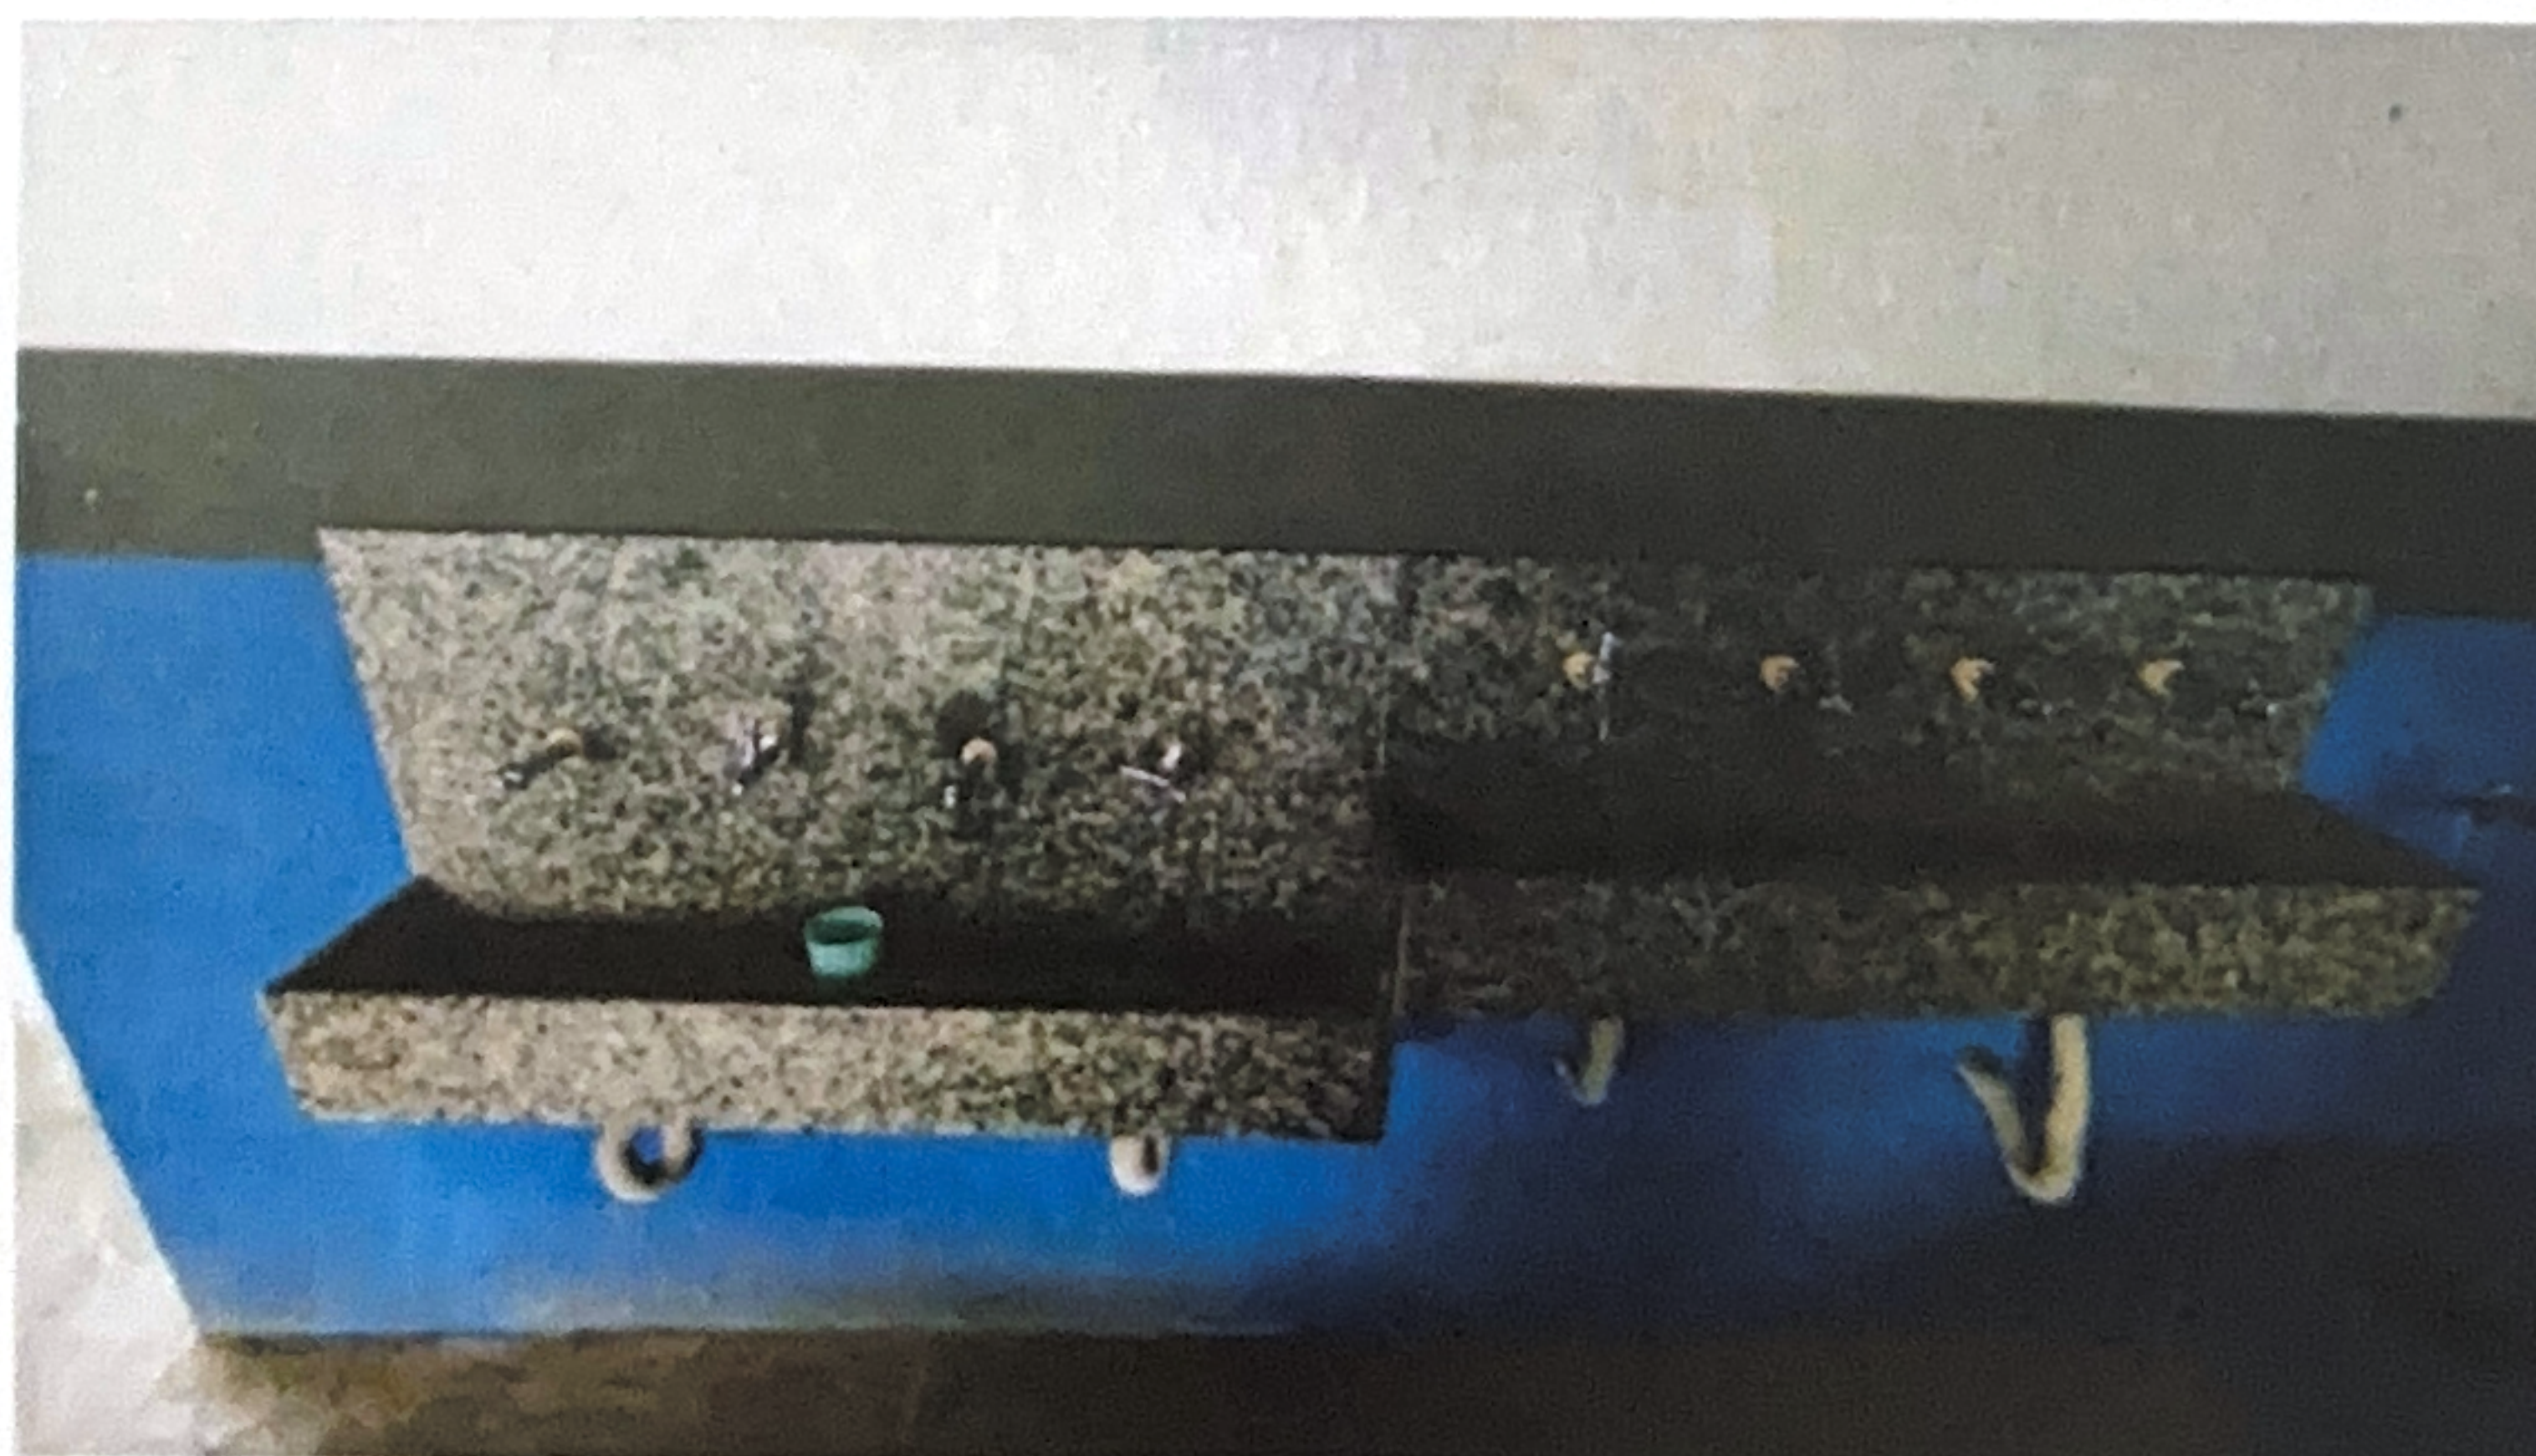
## REGISTROS DO BEBEDOURO

Em contraste, as torneiras do **bebedouro principal** que foi construído na parede, encontram-se em boas condições de uso, ponto que deve ser mantido através de manutenção preventiva, porém os espaçamentos entre as torneiras poderiam ter sido maiores, facilitando para que os alunos possam utilizá-las concomitantemente.

**Higiene de Equipamentos:** Há necessidade imediata de limpeza técnica nas cadeiras e na grade/vidro (janela) situada acima do bebedouro, onde se observa acúmulo de sujeira orgânica que pode comprometer a área de hidratação. Como também há necessidade de espanar as cruzetas de telhado, que se localiza acima das mesas onde os discentes se alimentam.

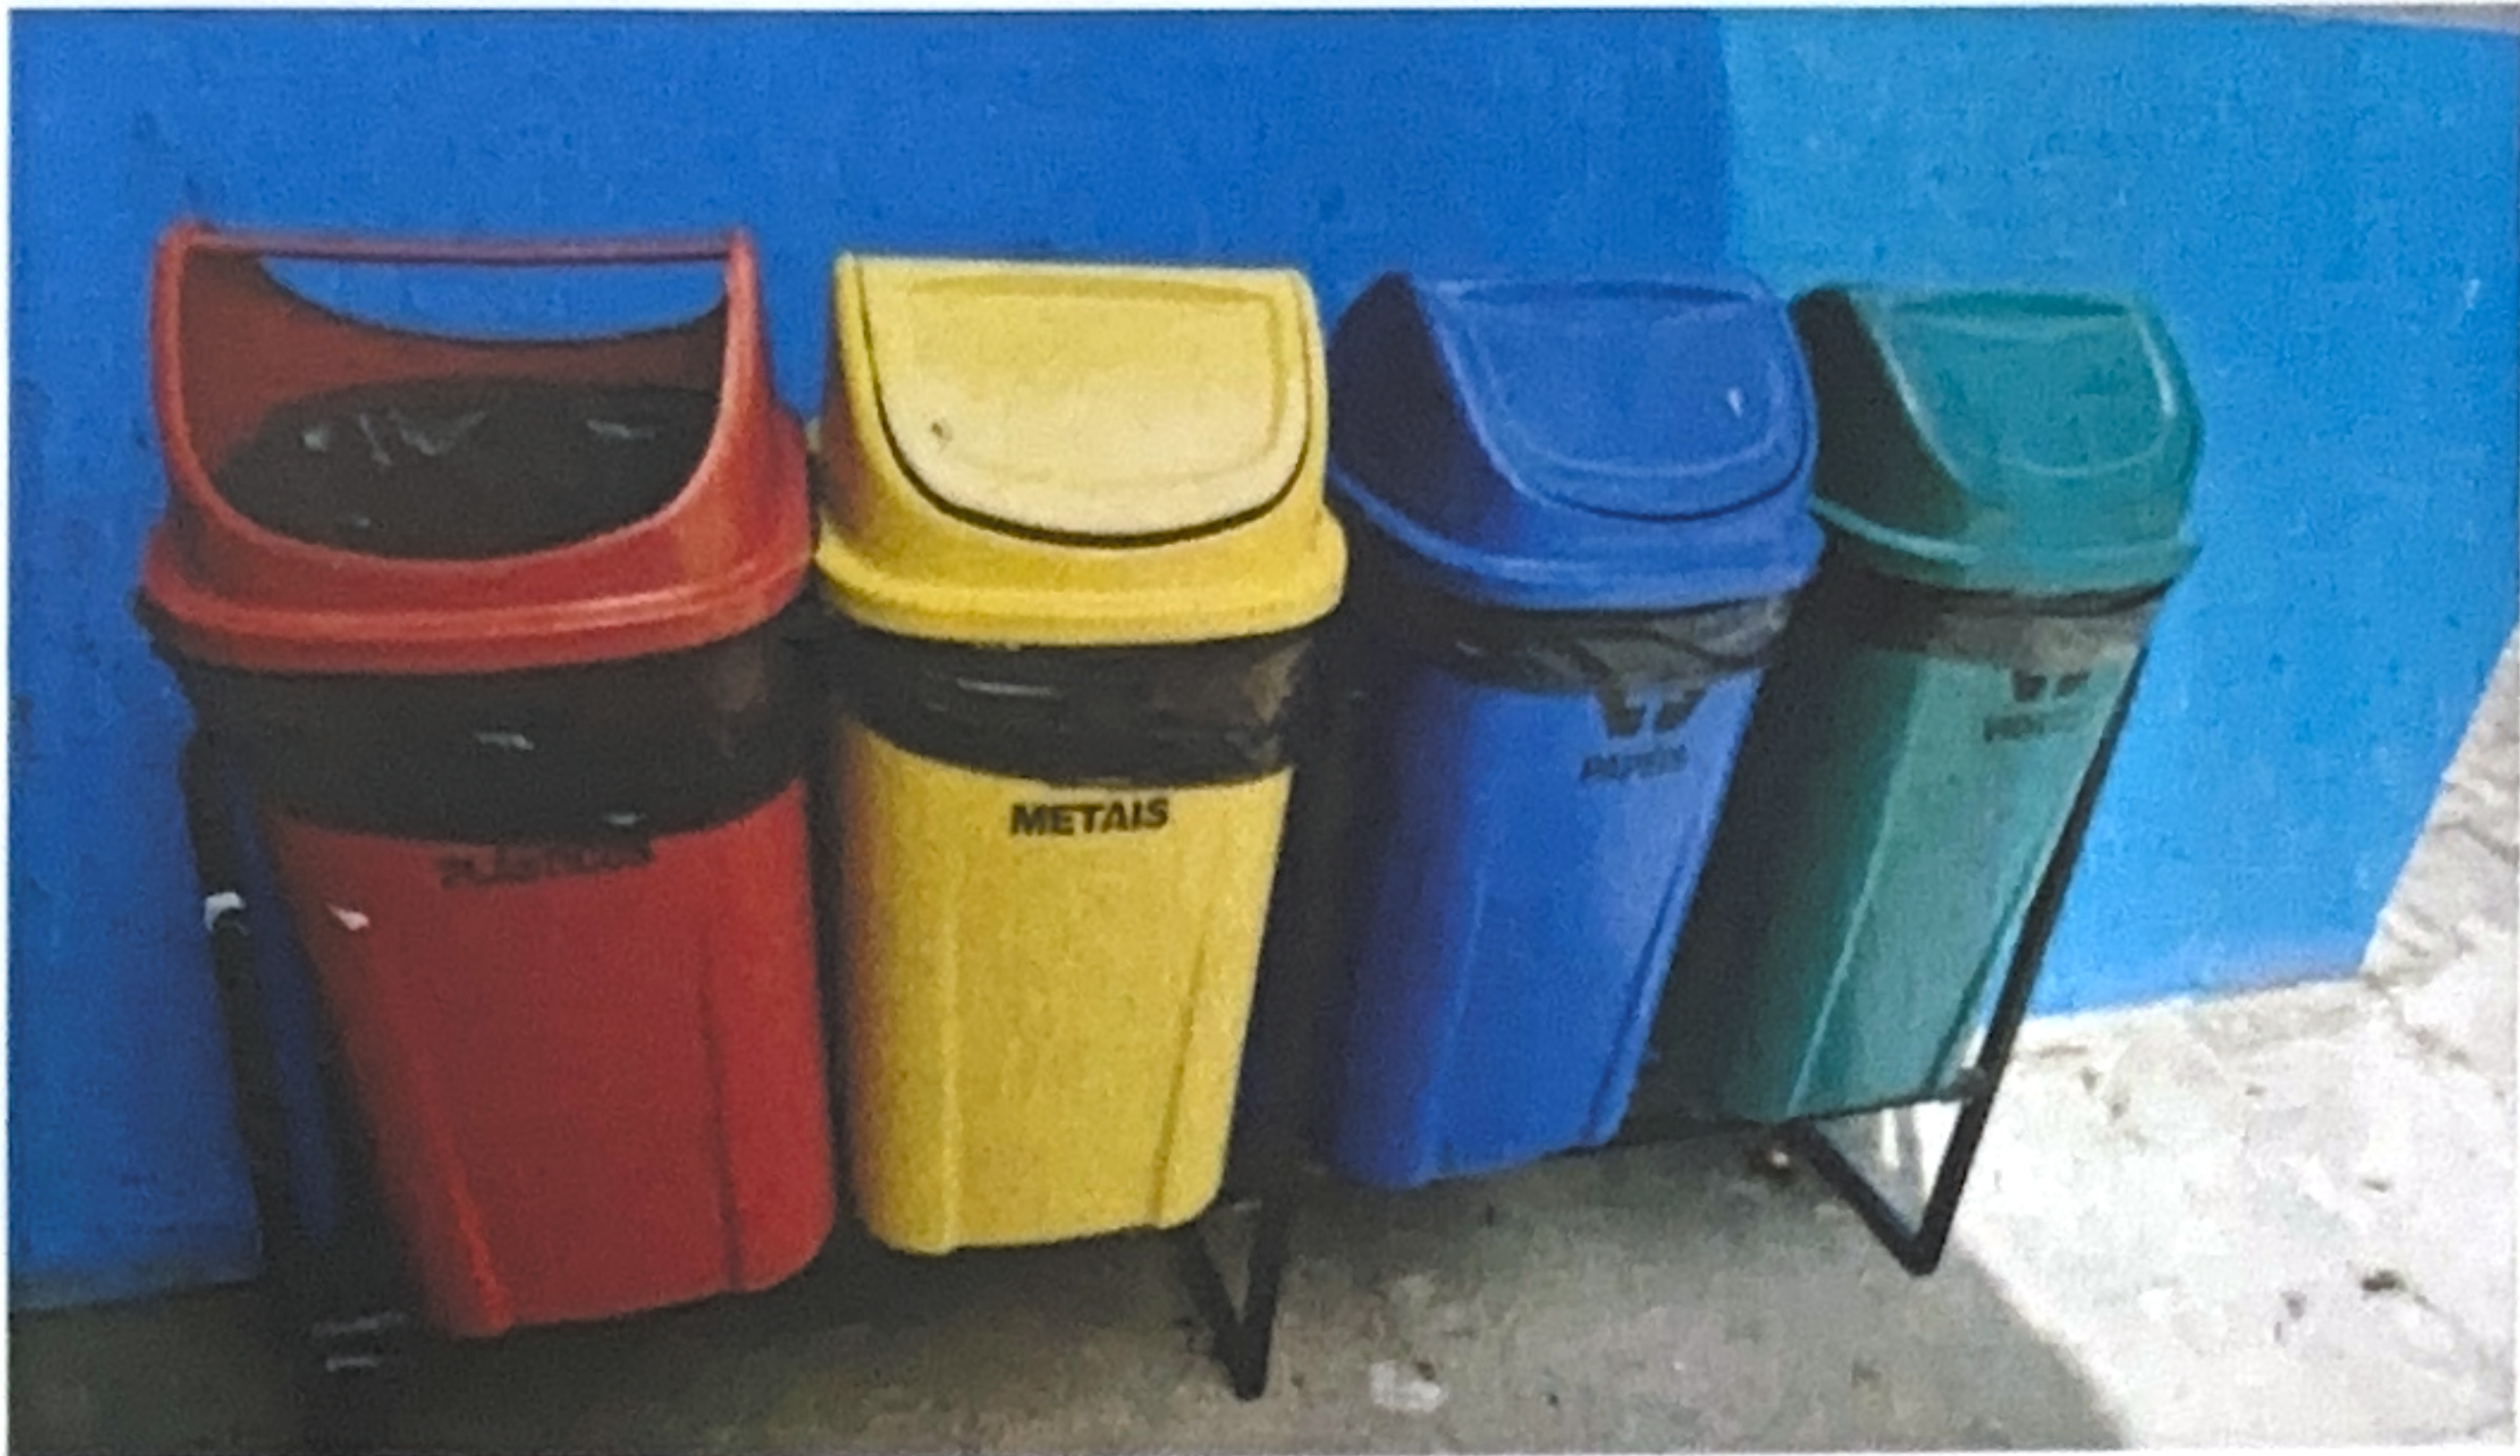
LIXERA SEM TAMPA

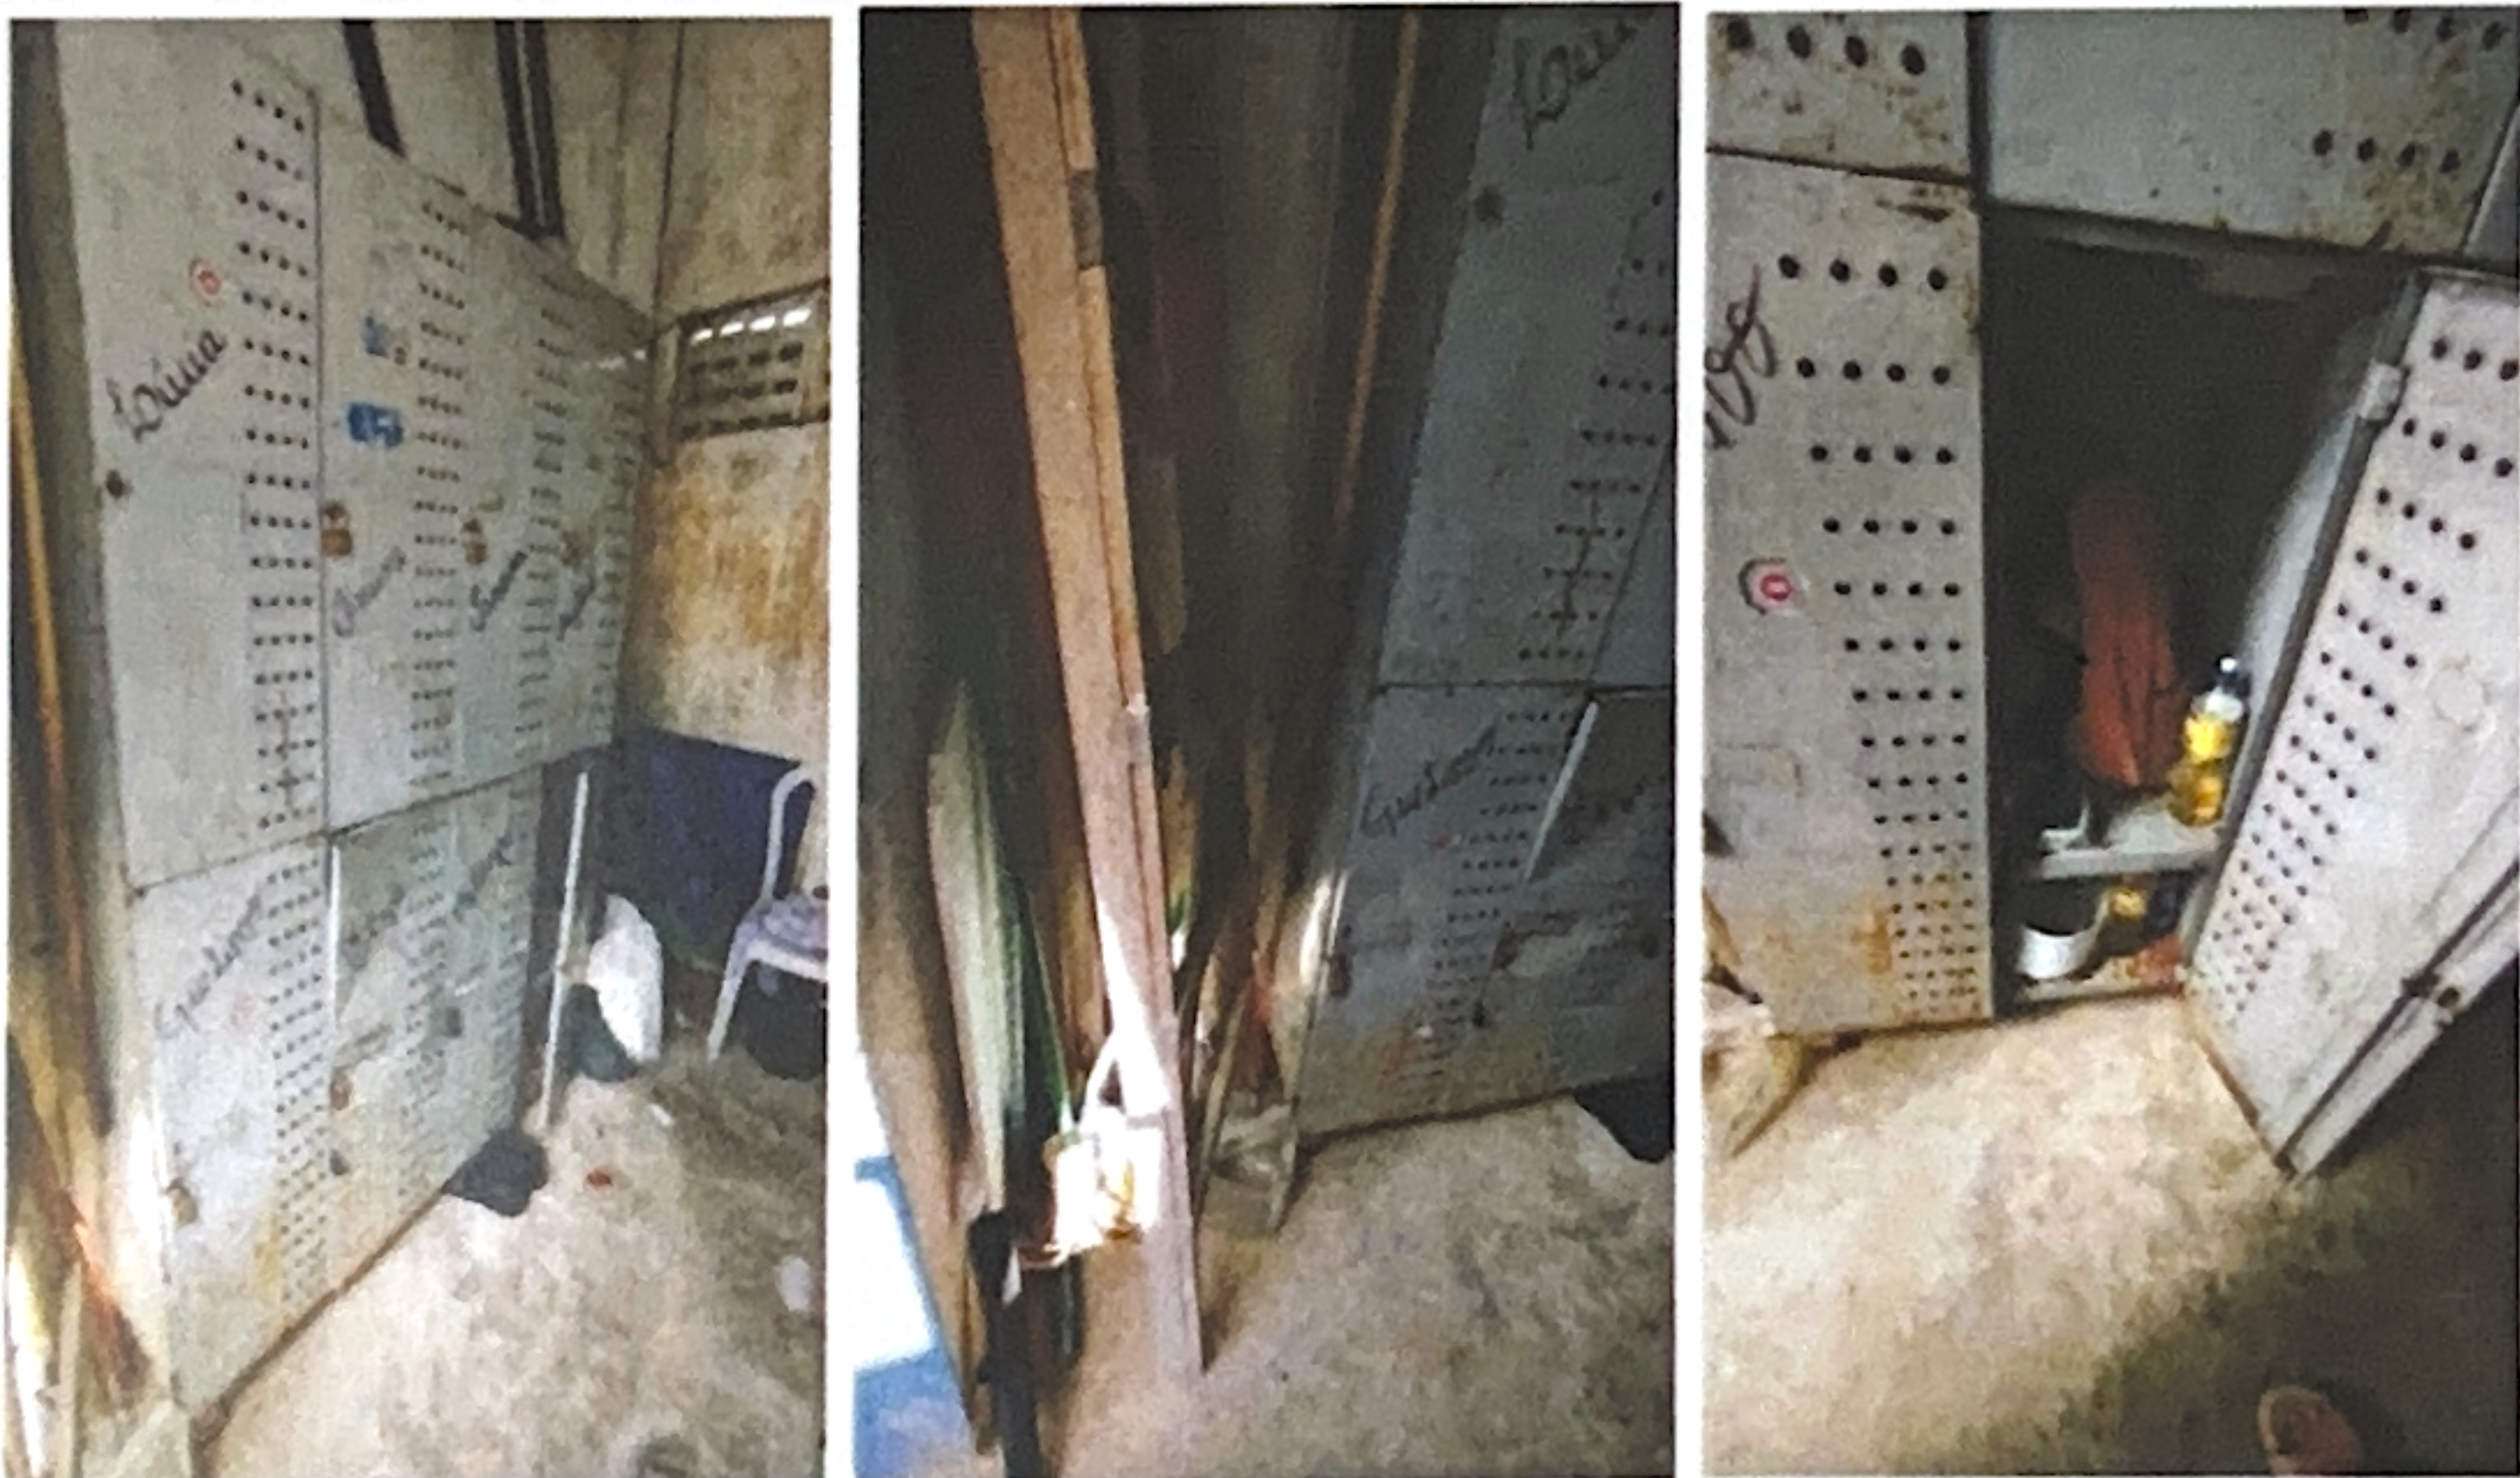
LOCAL ONDE OS SERVIDORES GUARDAM SEUS PERTENCES

Embora se registre o progresso com a chegada de novos utensílios (copos, facas e colheres) e talheres, a negligência na higiene ambiental é evidente. Os 2 (dois) ventiladores (despensa e cozinha) permanecem empoeirados, e o local onde se definiu para a organização dos pertences dos funcionários pode ser considerada, no contexto, inadequada.

- **Adequação Sanitária e Mobiliário:** Substituição obrigatória de todas as mesas de madeira por mesa inox e provimento de armários individuais exclusivos para os funcionários, em um ambiente organizado, segregados de materiais de limpeza. Adequar a altura do armário da cozinha para possibilitar o uso dos servidores e realizar a aquisição de outros para guardar equipamentos que ficam expostos sob as mesas, dando um aspecto de desorganização ao ambiente. Adquirir depósitos para guardar os panos de pratos e armários para guardar as pastas das fichas de controle diário dos produtos alimentícios. Procurar não deixar panos sob o butijão de gás.

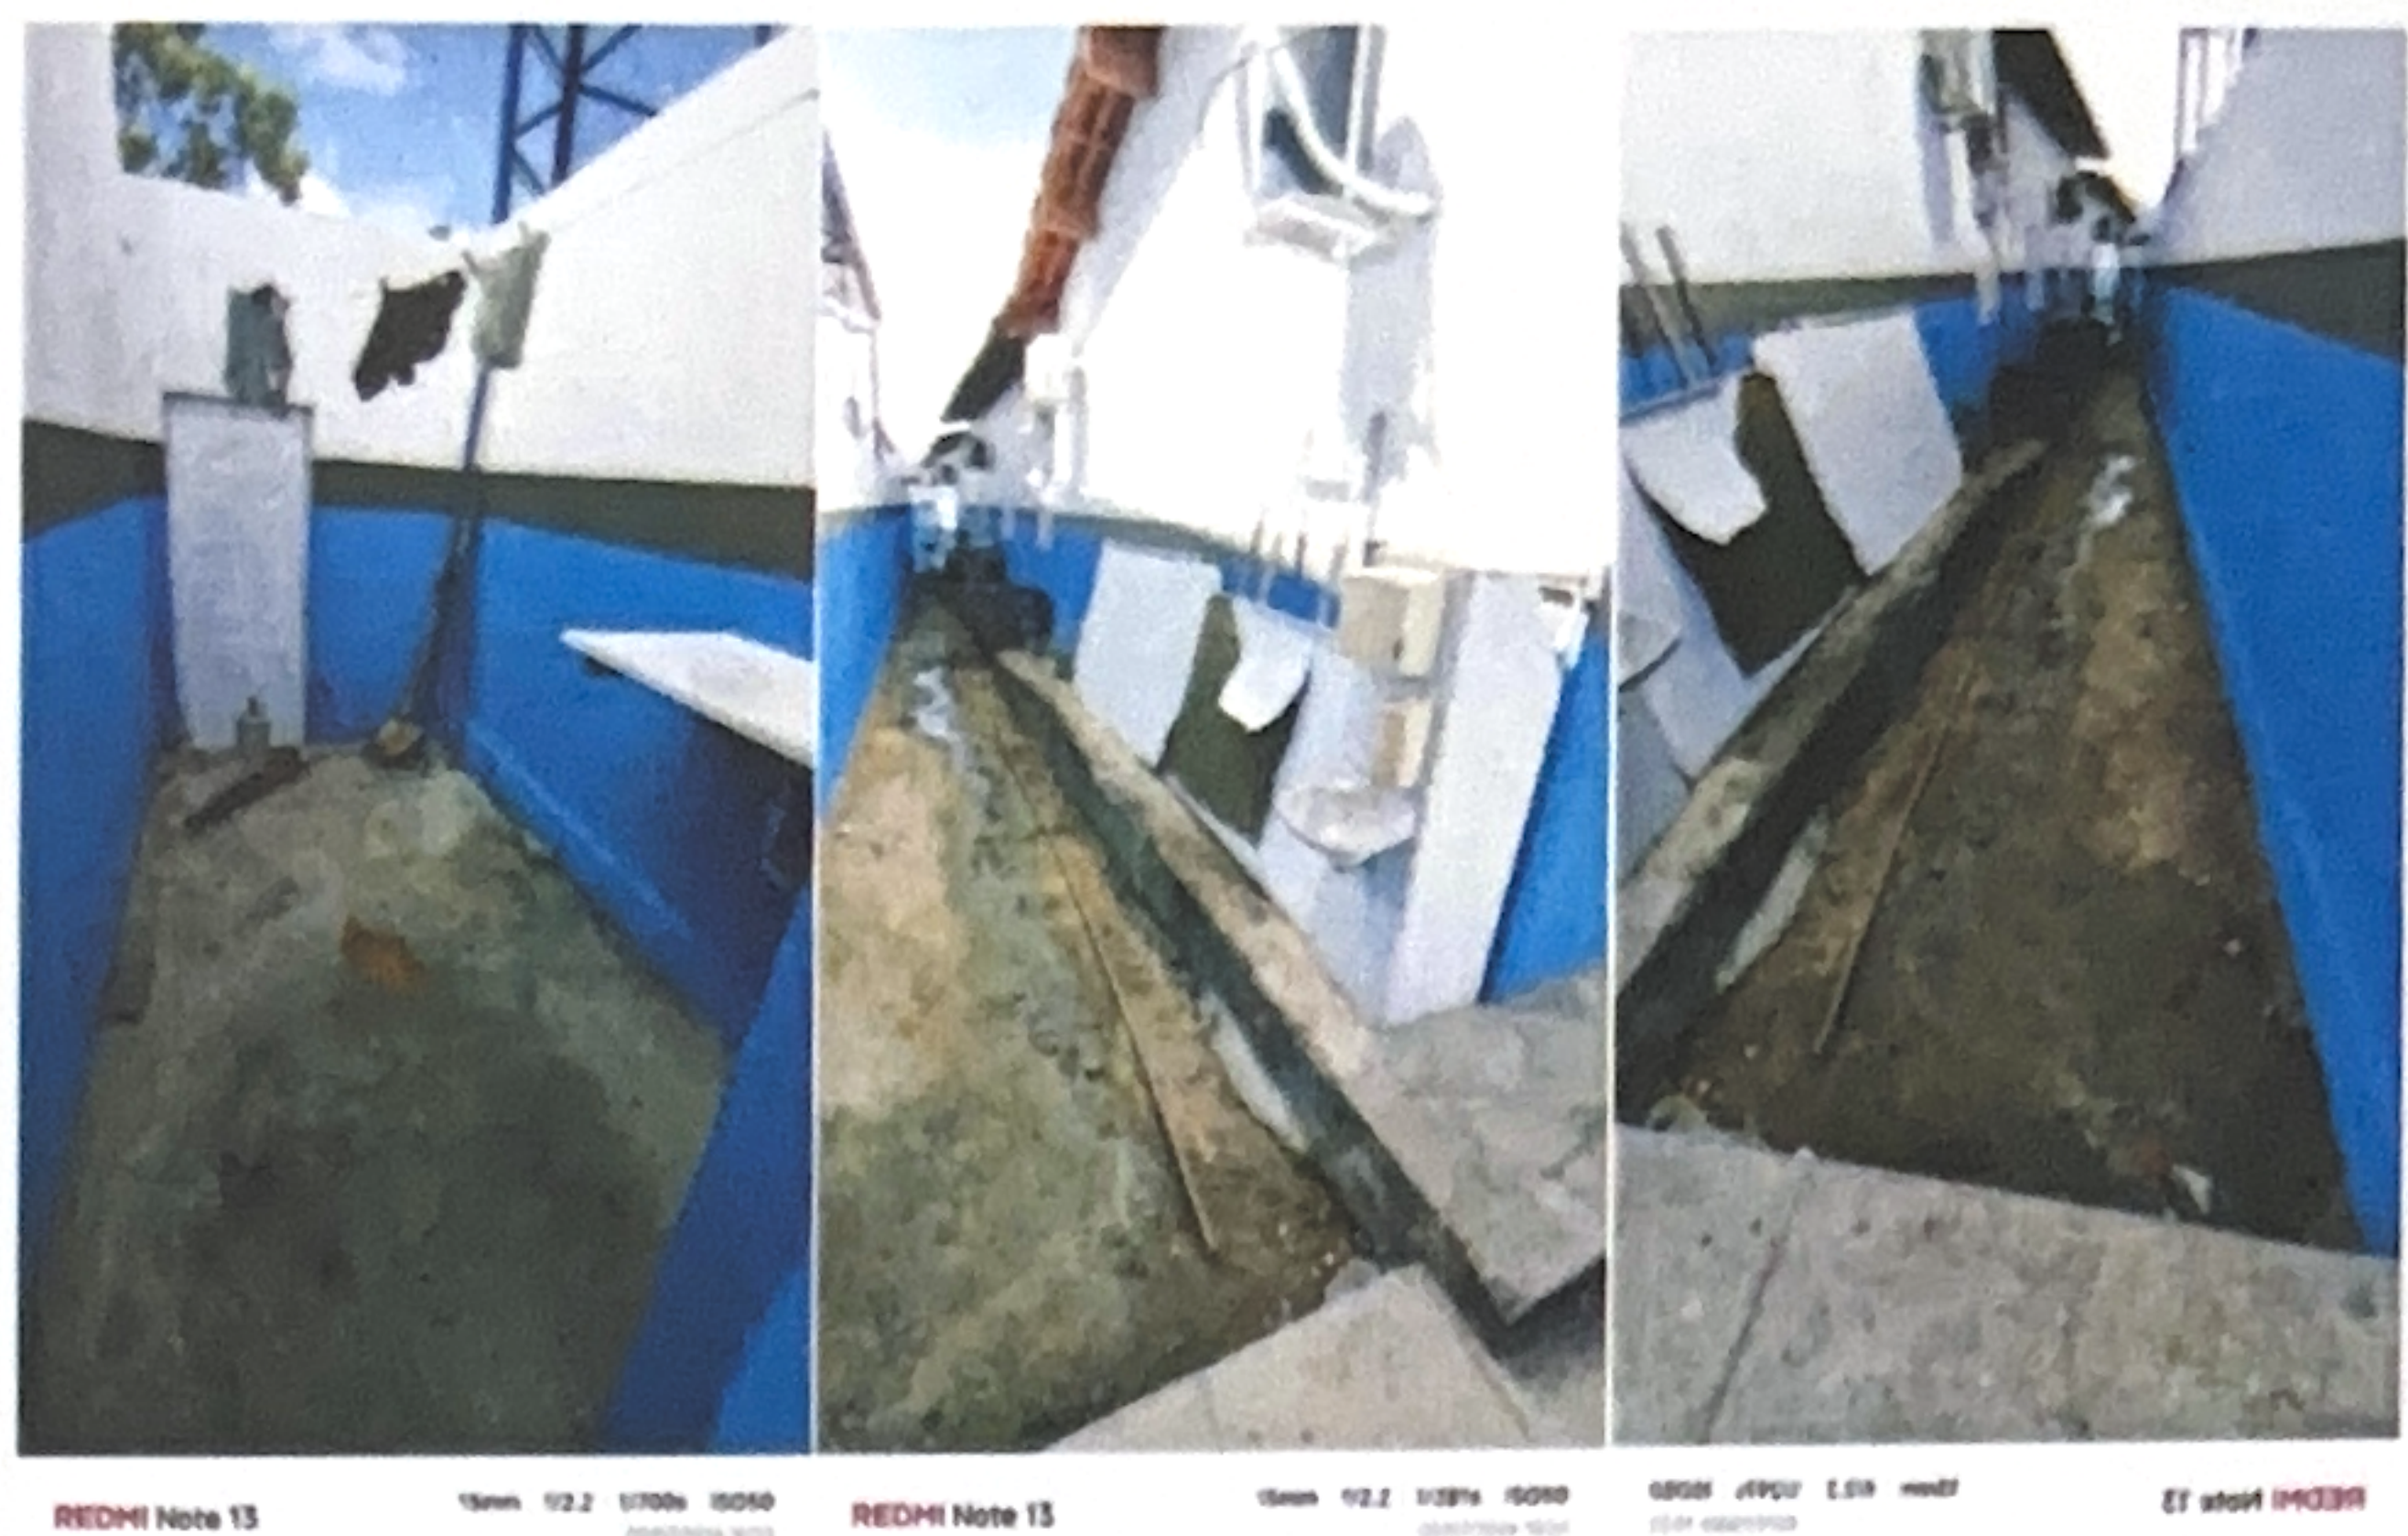
PIA E ESGOTO A CÉU ABERTO

- Percorre-se a necessidade de haver um **consumidor para servir a água** da pia onde se lava os panos de chão, pois a encanação deixa a água a céu aberto, próximo ao local onde os servidores estão guardando os pertences.
