| RELATÓRIO DE VISITA TÉCNICA - MONITORAMENTO IN LOCO | | |
| INSTITUIÇÃO: | E.E.F. FRANCISCA FERREIRA SIQUEIRA | DATA: 02.07.2026 |
| PROCEDIMENTO ADMINISTRATIVO Nº: 09.2026.00003413-3 | | 1ºPmJITG |

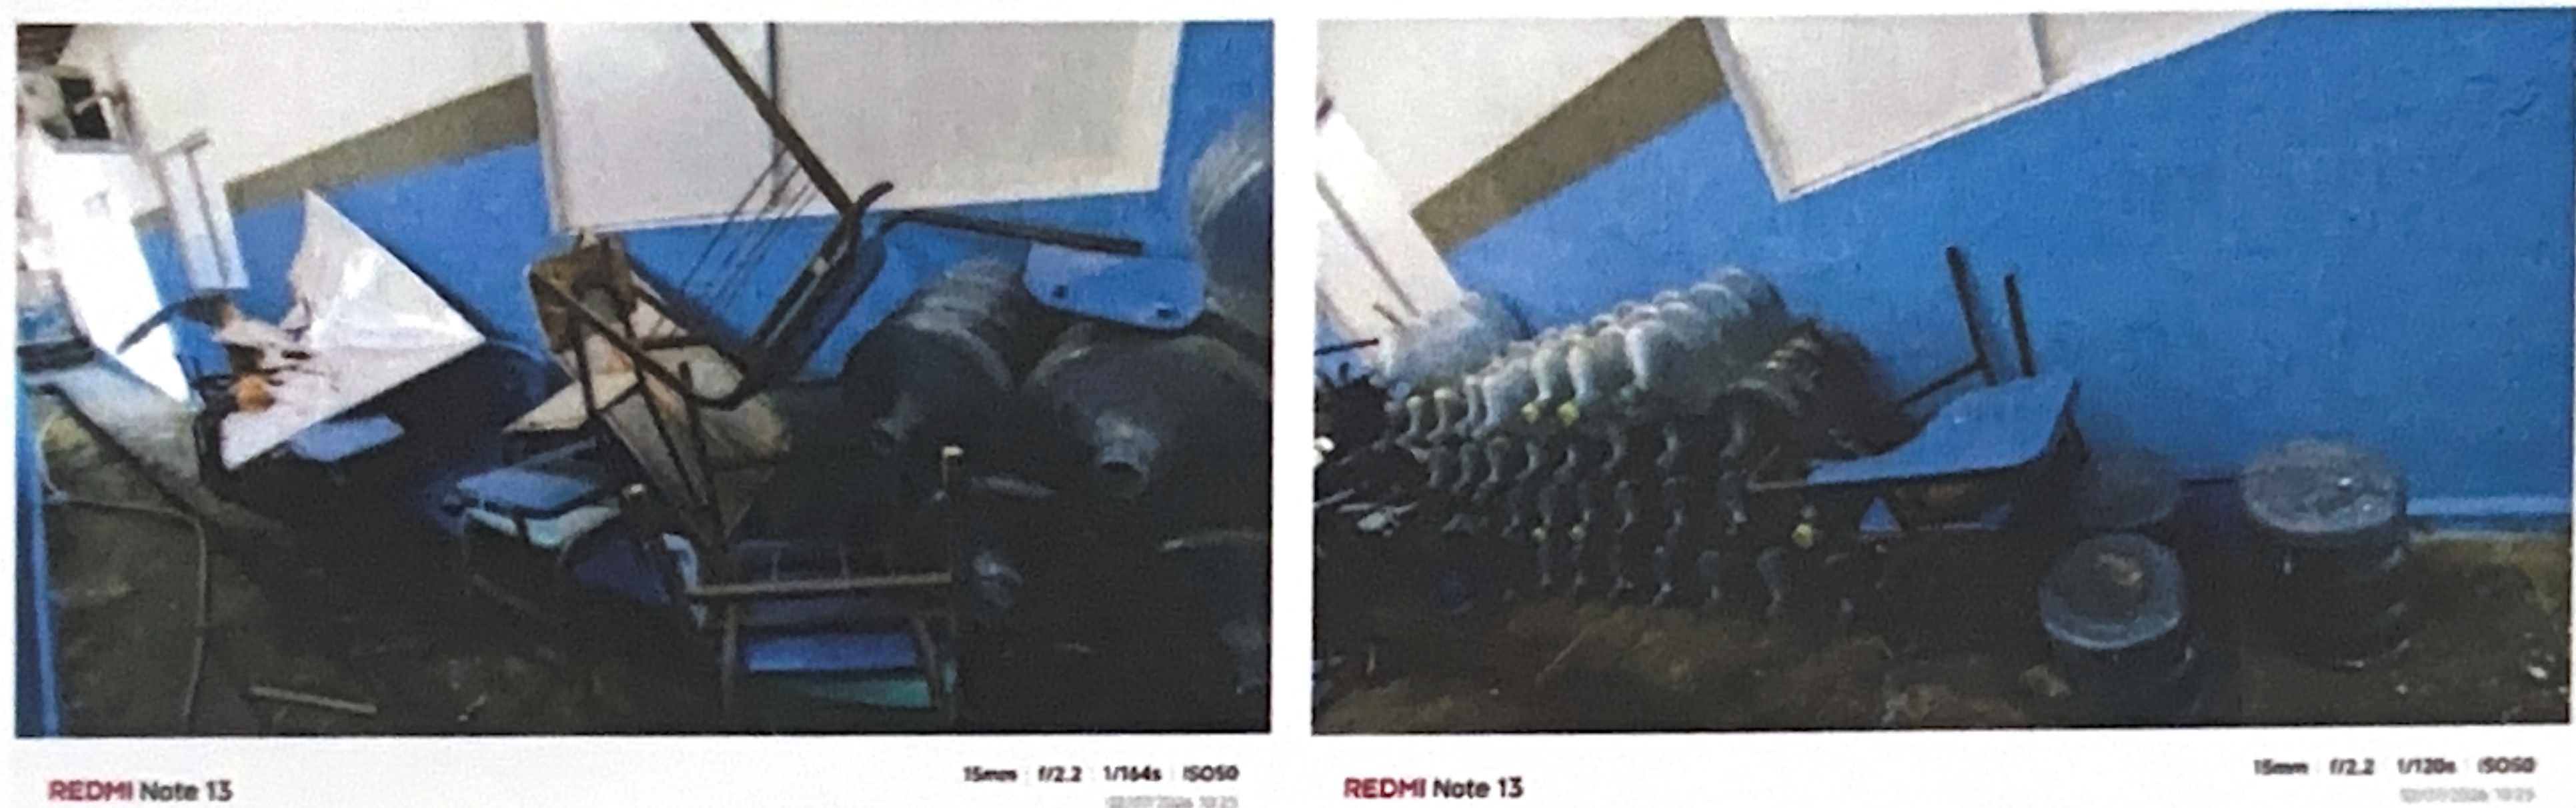
BENS INCERVÍVEIS

- Havendo necessidade da Secretaria de Educação dar um destino legais e adequados para **equipamentos em desusos** como mesas, cadeiras, bebedouros, livros, etc, que estão amontoados nos espaços escolares.
